# 武界建埧對區域自然及人文環境的影響

IMPACT ON REGIONAL ENVIRONMENT FOR SET UP OF WU-JADE DAM

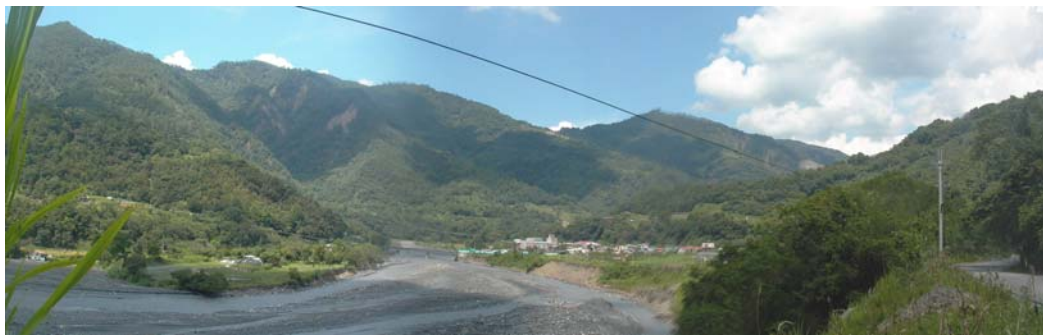
松林部落位處濁水溪畔低位河階，大致沿親豐產業道路而建，由圖 13 可見本河段現況堆積，容易造成水流向兩岸沖擊，對岸為原松林社舊址，目前吊橋已沖毀，新建了路橋。松林社舊址為河階地，高出河道許多，為極佳的可用地，較低處有部分新的開發則受河道淤積影響，較易受害。從圖 14 之空照可見其安全受河道之影響。

圖 13 松林村位於河階地

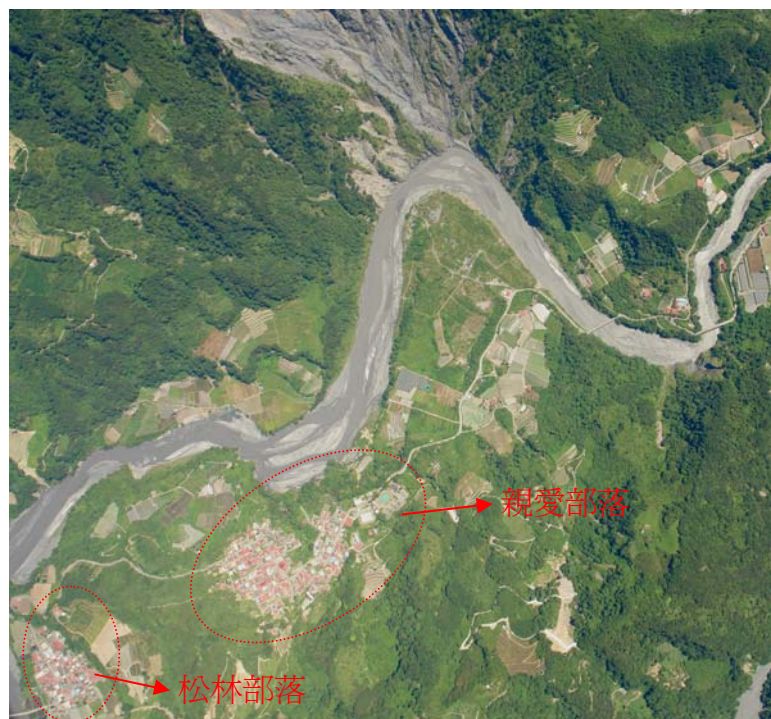
圖 14 松林部落空照

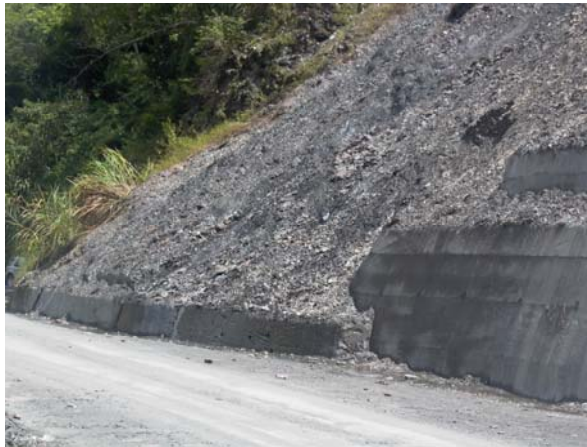
沿著投 83 線向內行，經過一處板岩崩塌處(見圖 15)，可見擋土牆已向外擠出，後續應注意。松林社過後可見一處下邊坡嚴重流失影響路面及上邊坡，急迫需要緊急處理，見圖 16。

圖 15 路旁上邊坡擋土牆受推移損毀

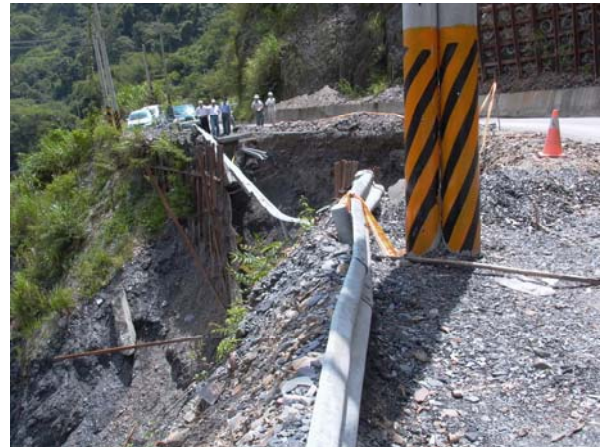
圖 16 道路下邊坡流失

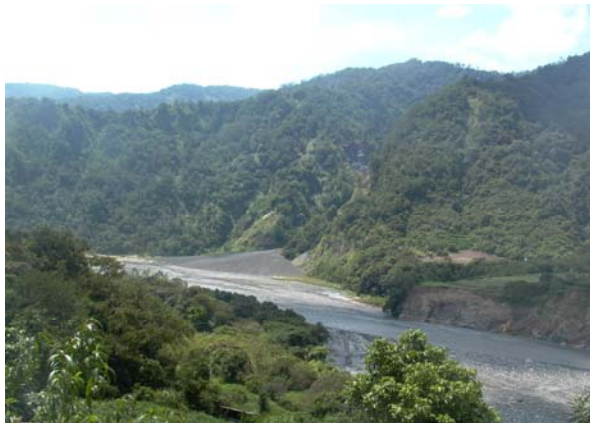
本段河道處處可見淤積的影響，淤積不但造成河岸的崩塌，亦使野溪土石不易流出形成溢流成扇狀，見圖 17。

圖 17 河床淤積造成支流野溪的扇狀堆積

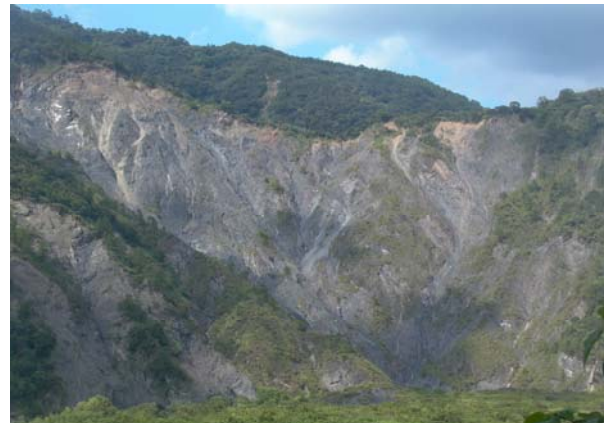
進入萬大部落之前的橋上可以觀察到河道淤高水流攻擊兩岸造成流失，北方的高峰山下有一個很大的崩場地(見圖 18)，換一個角度看，可以看到淤積造成水流攻擊兩岸的結構物(見圖 19)。

圖 18 河岸侵蝕造成上邊坡大量崩落

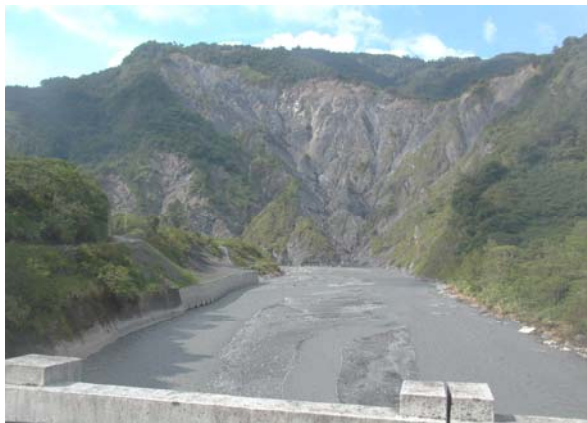
圖 19 崩落與河床堆積及水流之間相互影響

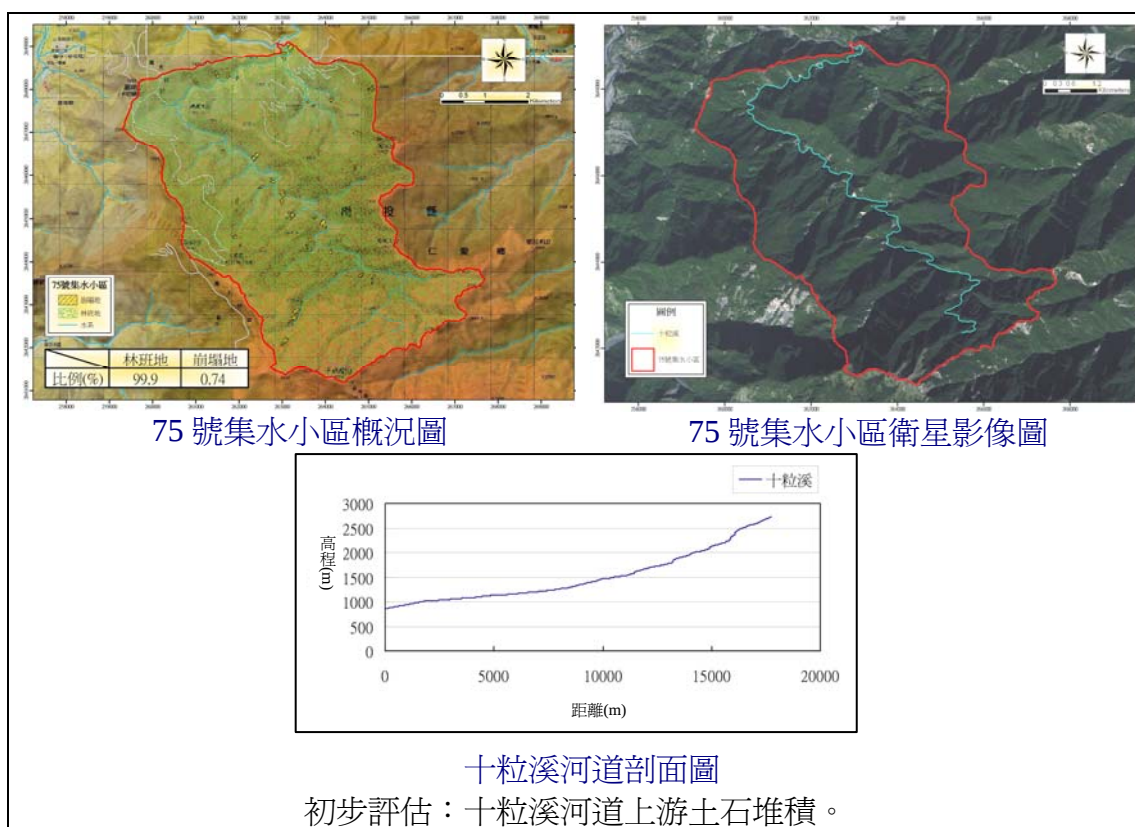
圖 20 為本區主要的十粒溪，其中河道剖面呈現上游堆積，應注意其土石來源是否豐富及持續搬運問題。

圖 20 親愛村 75 號集水小區評估結果

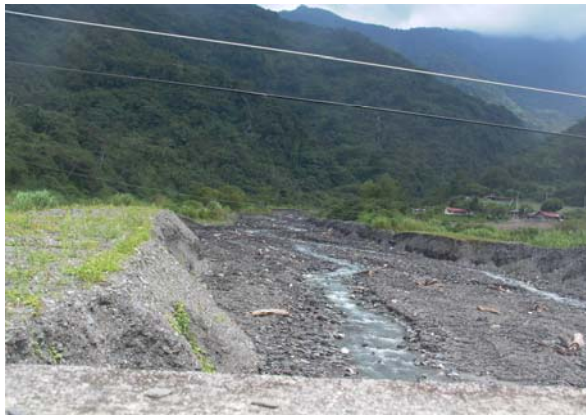
過了萬豐社區再往南行，進入了武界水庫蓄水範圍，由日治時期的武界水庫範圍與現今地形形成的可可亞溪沖積扇狀地(見圖 23 及圖 24)。

圖 23 土石流堆積的治理工程

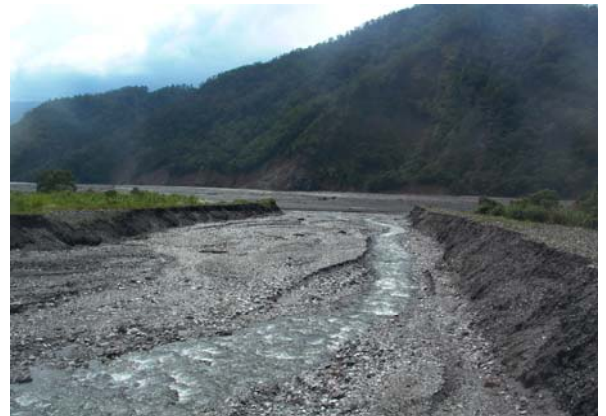
圖 24 土石流堆積再刷深

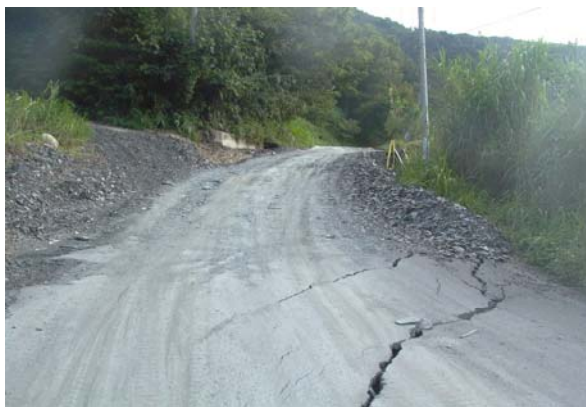
而進入萬豐前的親豐產業道路投 83 線，在 16k 附近，有部分路段排水不良，邊坡路基下陷流失，應注意(見圖 25)。從曲冰遺址的坡面上往回看，由圖 26 可見其下邊坡受水曲流影響，整體邊坡陷落，極度不穩定，損毀了上方的道路。

圖 25 投 85 線 16k 附近的道路損壞

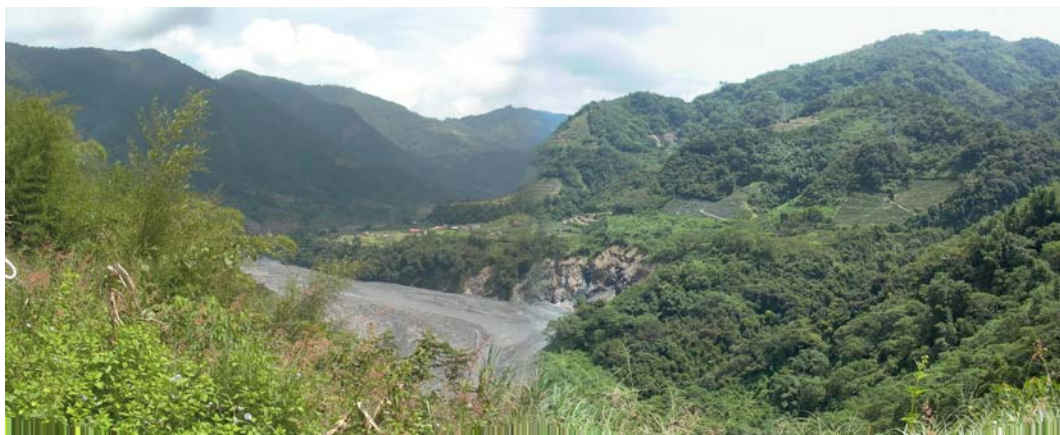
圖 26 曲冰遺址坡面上往回看

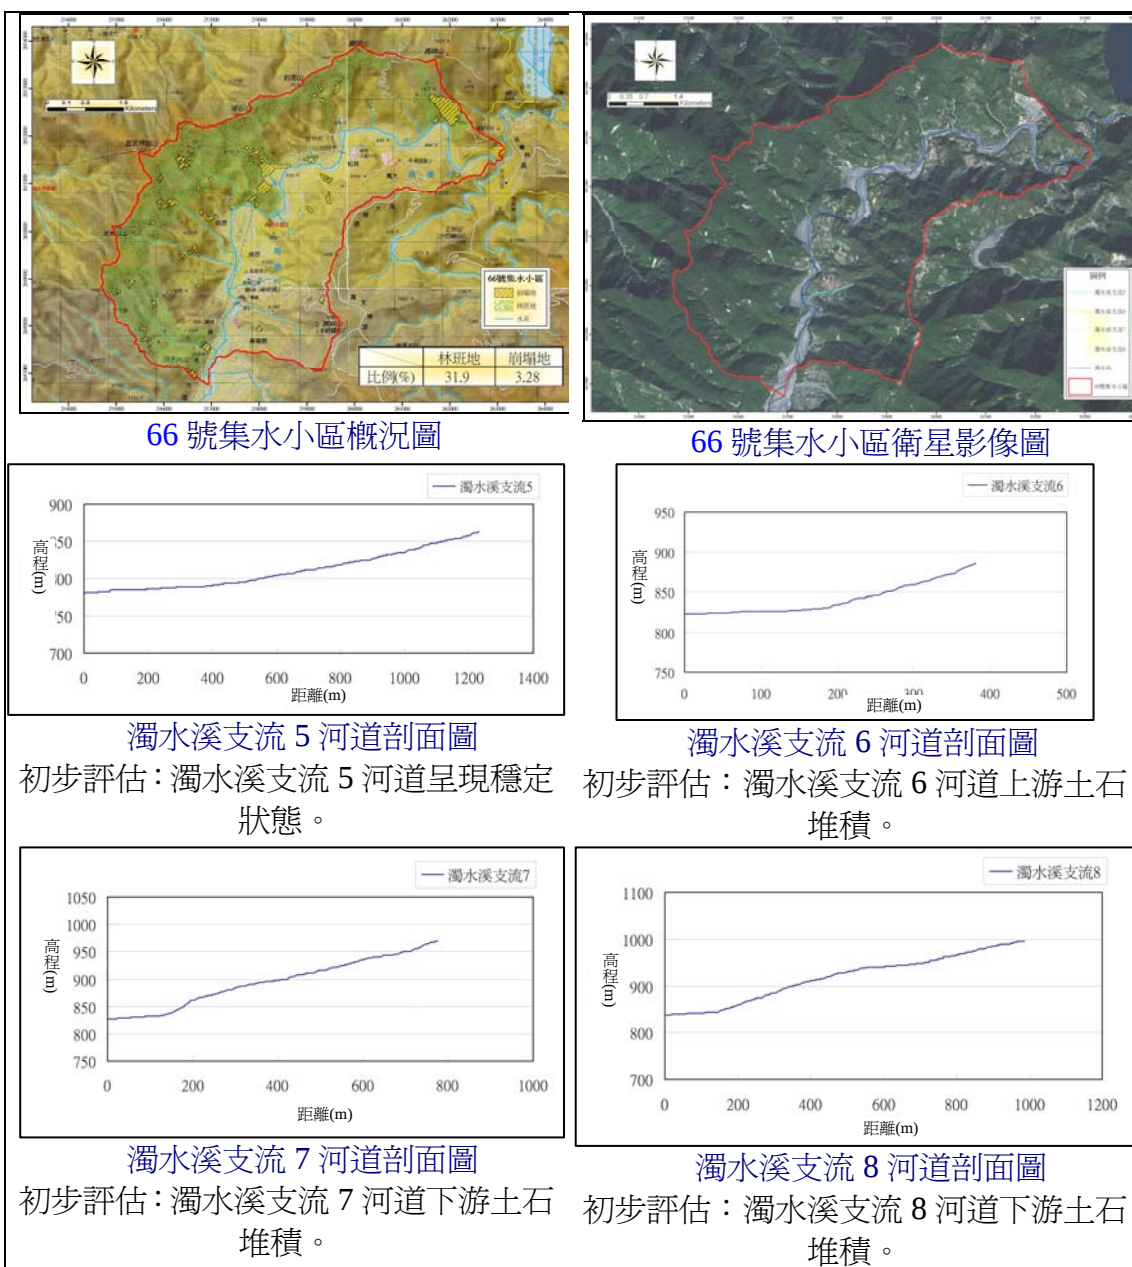
萬豐村的河道剖面如圖 27 所示，屬編號 66 號，其中支流 5 河道穩定，而支流 6、7、8 均呈現下游土石堆積嚴重，有待處理。本區因受武界水壩淤積影響，土石搬運緩慢，易形成土石災害。

圖 27 萬豐村 66 號集水小區評估結果

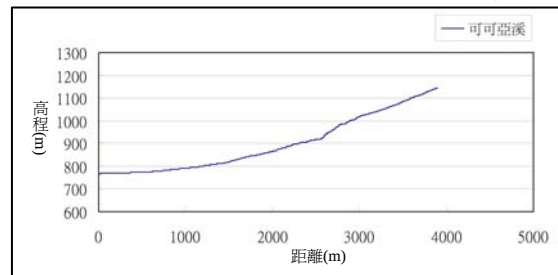
可可亞溪河道剖面圖

萬豐村在靠近武界埧處另有編號 79 之集水水區，為可可亞溪，其流路呈現均勻起伏，唯有到下游坡度趨緩，土砂易堆積，應隨時注意。

初步評估：可可亞溪河道下游土石堆積。

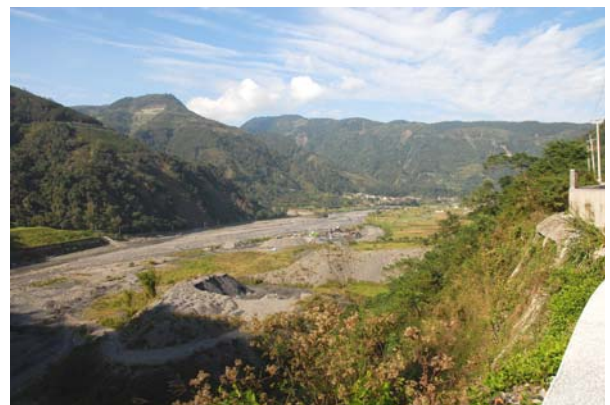
法治村有武界部落，為布農族。武界部落位於埔里東邊，以卓社林道越過頂東埔東邊的山區後進入法治村，為武界水庫下游面，區域內為濁水溪原有之低位河階地地勢平坦，加上武界壩的影響，河道安定，無特殊災害。如圖 29 所示，原本進出的卓社林道彎曲不好走，亦易生災害，經修建武界隧道，對外交通改善不少，本區開發甚少，除了台電公司的工程外，大致為農業行為。部分河階地為工程開發作為骨材，現地河道有大量淤積(見圖 30)，接近武界壩址台電公司興建了新的引水道管線，穿越岩盤山壁連接上游進水口。

本區的居住地沒有天然災害問題，較值得注意的是河道淤積，若逢武界大壩溢流洩洪時，會沖刷河道，容易引發災害，應有應變措施準備。

圖 30 武界壩下游淤積嚴重

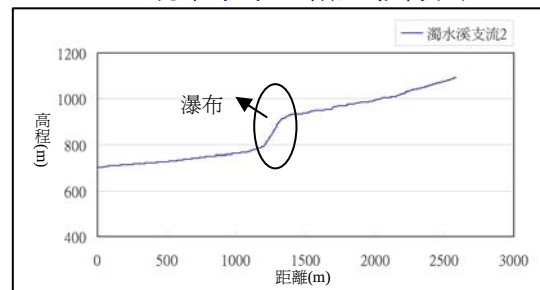
濁水溪支流 2 河道剖面圖

本區編號 82，共有四處支流，如圖 31 中所示，其中支流 1 及 3 河道剖面均勻，呈現穩定狀，而支流 2 有一突降處，形成瀑布，為受地質材料影響，無法下切發展，下游有少量土石堆積待處理。而支流 4 最長，受兩岸崩塌影響有大量土石蓄積在中游，呈現極度不穩定，河道淤積，暴雨時可能發生土石運移。

初步評估：濁水溪支流 2 河道下游土石堆積。

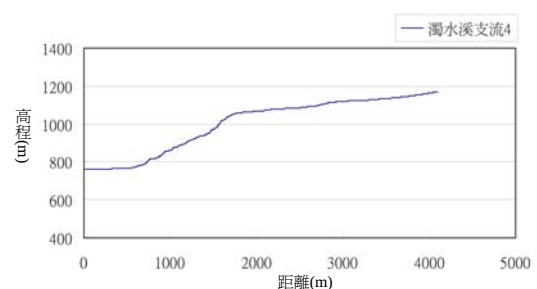
濁水溪支流 4 河道剖面圖

初步評估：濁水溪支流 4 河道受兩岸崩塌影響河道淤高。
