九份二山堰塞土體的處理與後續演變

蘇苗彬¹、陳毅輝²、廖建鑫³

摘要

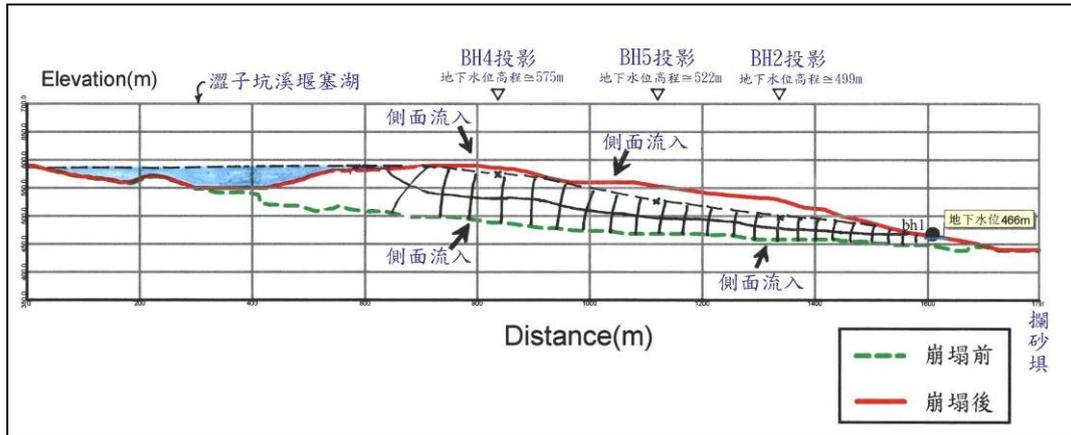
圖 4 九份二山剖面圖(編號: R1)

初步以幾個觀測孔水位推估沿溢洪道位置的地下水位，做成地下水位高與推斷可能的流線網，如剖面圖 R1 與 R2(圖 4 及圖 5)所示，顯示其可能危險的部份。

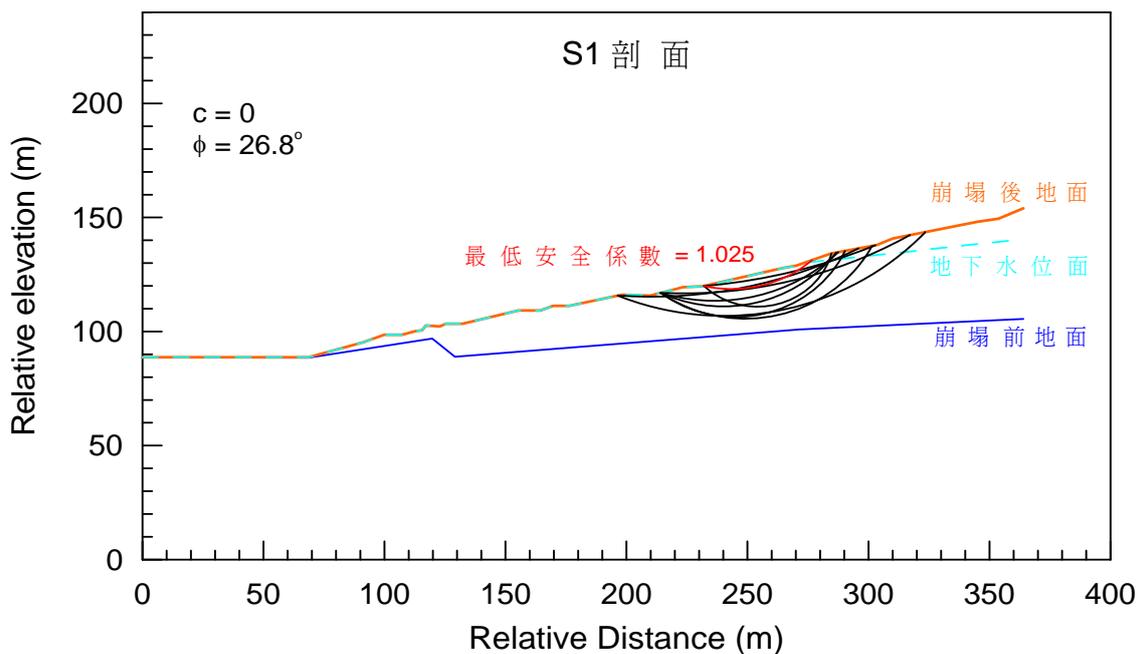
由分析結果可看出，S2 剖面最為安定，在目前水位面下，最低安全係數達 3.052，次為 S3 剖面，在目前水位面下之最低安全係數亦有 1.715，因此 S2 及 S3 之邊坡目前係屬穩定狀態。至於 S1 剖面之安全係數則最低，在目前水位面下，其最低安全係數為 1.025，若水位降低 5 米後，其最低安全係數為 1.586，水位降低 10 米後，最低安全係數則提高為 1.843。在 S3 剖面上，另外考慮在地質材料可能

穩定分析結果顯示，目前 R1 剖面邊坡之穩定狀態屬於臨界狀態，若有其他外力加諸坡面時，極有可能產生局部破壞之情形，因此為維護 R1 剖面之穩定，建議控制目前之水位面，全面降低 5 至 10 公尺，即可達到提高最低安全係數之目的。

圖 7 S1 剖面之 10 個最危險圓弧面(目前水位)

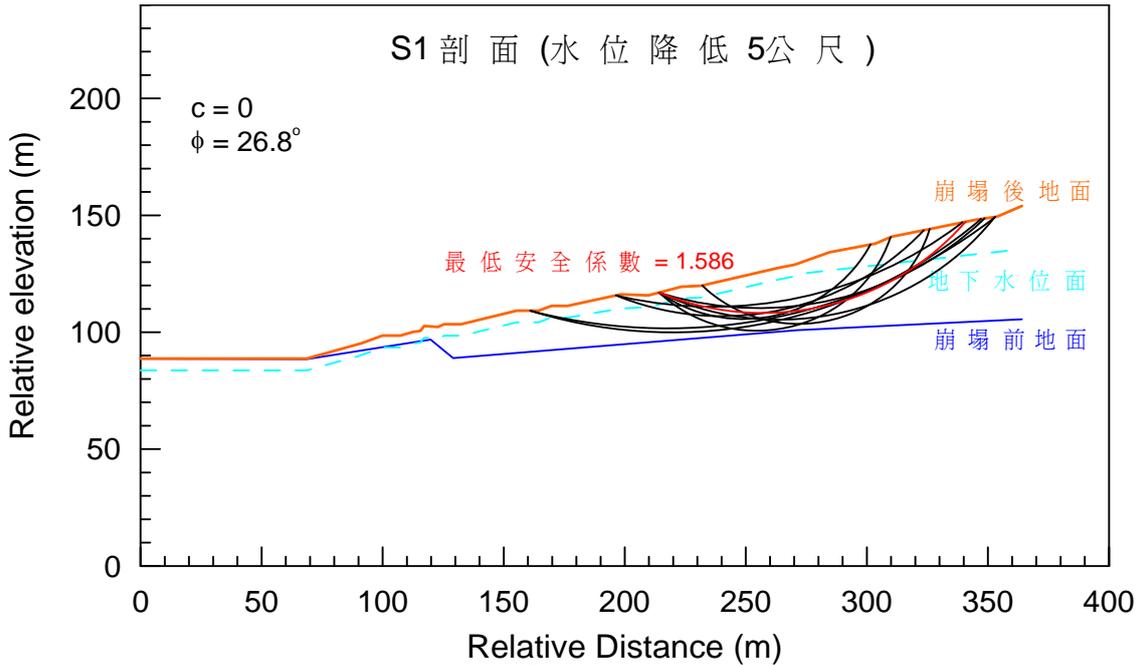
圖 8 S1 剖面之 10 個最危險圓弧面(目前水位降低 5 公尺)

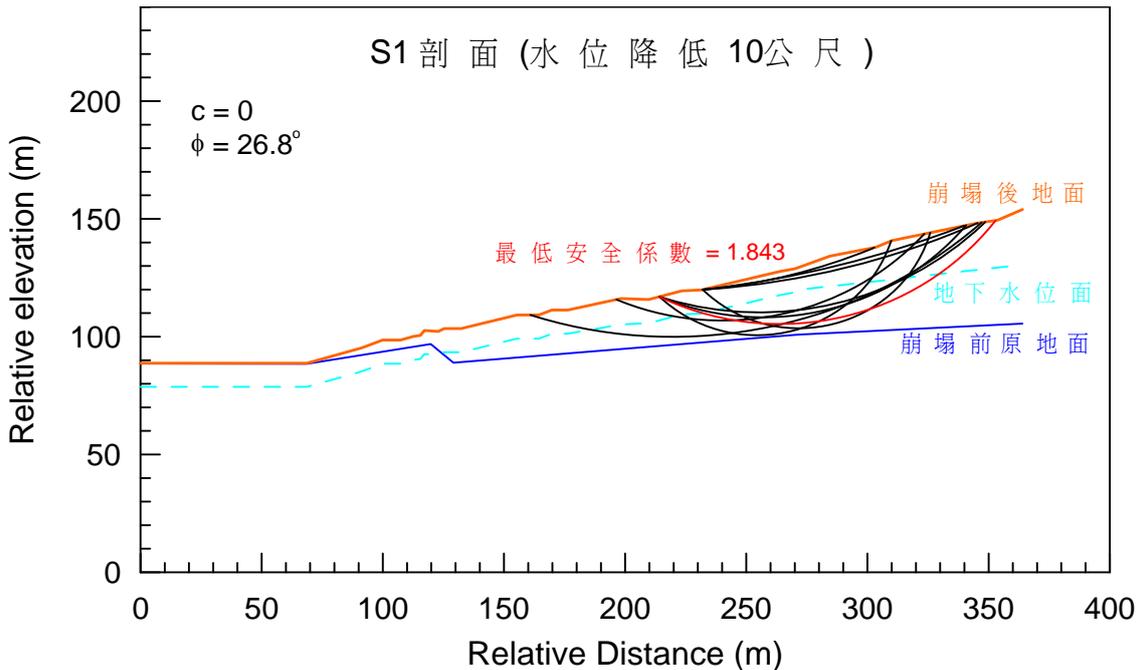
圖 9 S1 剖面之 10 個最危險圓弧面(目前水位降低 10 公尺)

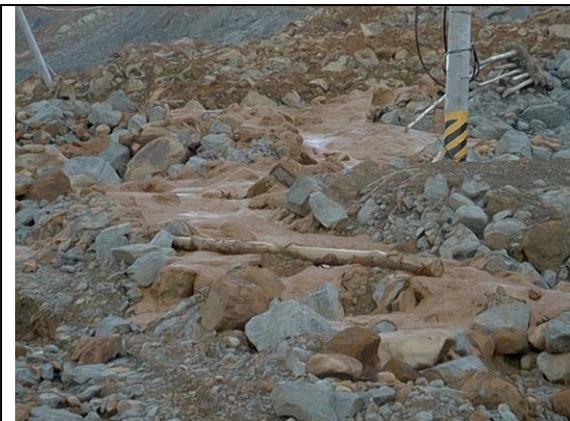
- (1) 滑動體沿順向坡之層面滑動，層面之走向及傾斜約為 N35°E/20°SE；在滑動面上留下擦痕及浮石，降雨及餘震引發之浮石繼續滑落，尤其是西南側滑動面因水量較大伴隨發生小規模土石流。經過穿越滑動面之臨時道路時，應注意外力(風力、降雨、地震等)引發之落石，如圖 12 所示。
- (2) 崩塌區頂部裸露殘坡有 30-50m 之斷崖，斷崖上方有農地及農舍。由地形研判層面沿斷崖底部向上延伸，崩塌區仍有向上延伸後退之潛能，其穩定性及危險範圍仍待仔細評估。
- (3) 斷崖下方兩側有崩積土石，東北側滑動面上有大型殘留斷塊，其體積及穩定仍待仔細評估。
- (4) 滑動面東北側粗坑溪坡面產生數個傾覆式或落石式邊坡破壞，土石崩落於溪谷中如圖 13 所示。
- (5) 下滑岩體受東南側石門峽之阻擋，除了少部份飛越外大多堆積在其西側；

圖 12 滑動面西側之小規模土石流

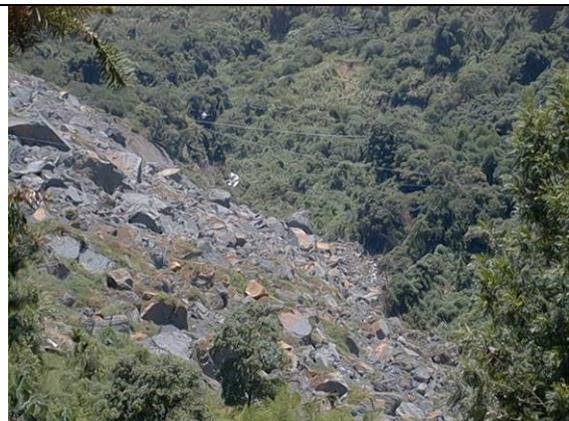
圖 13 滑動面東北側之邊坡破壞

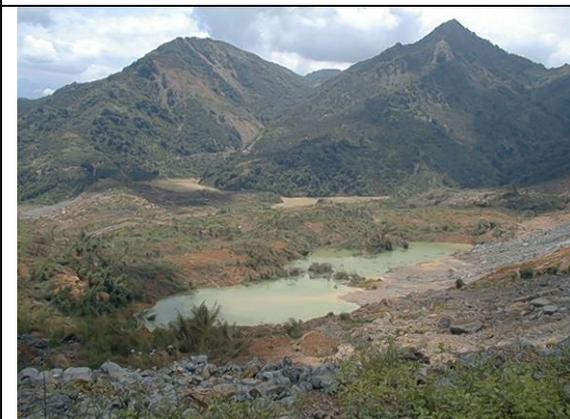
並堵塞韭菜湖溪及澀子坑溪形成兩個堰塞湖。此外，高水位時在滑動體上方凹處也會積水成潭，如圖 14 所示。

圖 14 崩塌區上方之新潭

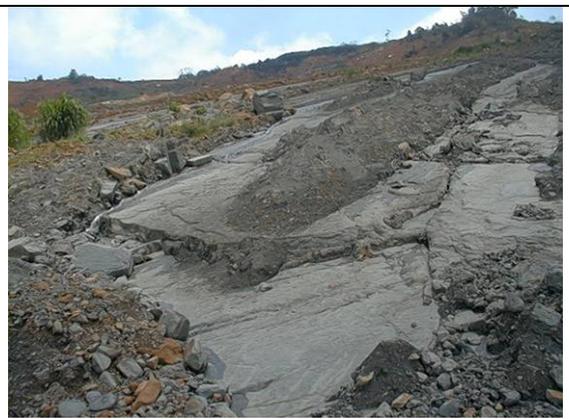
- (6) 堰塞湖積水或滑動體上方水潭造成地下水上升，不僅對堆積體本身穩定構成威脅，也對順向坡之後續發展不利。
- (7) 滑動面下之岩層為不易透水之頁岩，岩層歷經解壓和脹縮作用，有不規則縫隙和崩解風化之現象，如圖 15 所示。
- (8) 由現地取得新鮮崩落岩塊，帶回實驗室進行系列之物理試驗，首先進行單位重試驗，求得該岩石之單位重約為 2.65t/m^3 ，將岩石充分浸泡數十日，發現其含水量極低。其次進行消散耐久性試驗，以鑽孔號深 105-110m 處之岩心敲碎進行試驗；每組試樣進行二次乾濕循環以了解其抗耐風化能力，消散耐久第一次乾濕循環指數為 0.88~0.91，第二次乾濕循環指數為 0.54~0.56，依國際岩石力學會(ISRM)取第二次循環指數為消散耐久指數 (Slake Durability Index)，可由 Gamble 之建議該岩石為低耐久性(Low durability)，其試驗前和試驗後之岩樣如圖 16、圖 17 所示。
- (9) 最後進行直接剪力試驗，鑽取岩心再以切割機切削並磨平後，進行節理面直接剪力試驗。試驗之岩心直徑 5 公分，置入剪力盒後再以高強度石膏固定岩心。為模擬崩塌區滑動，滑動面上之覆蓋深度約 50 公尺，覆土應力約有 13.3kg/cm^2 ，進行直剪試驗時以此為正向應力加載之依據，剪動速率控制為 0.1mm/min 。求得常態下之 $\psi_r=33.4^\circ$ ，浸水充份飽和時之 $\psi_r=29.2^\circ$ 、 $C=0.15\text{kg/cm}^2$ 。由試驗結果得知該區岩材本身剪力強度佳，但抗風化性不佳，故應特別注意其風化之後物理和力學性質，以供其他量測推估之用。

圖 15 滑動面上之裂縫及落石

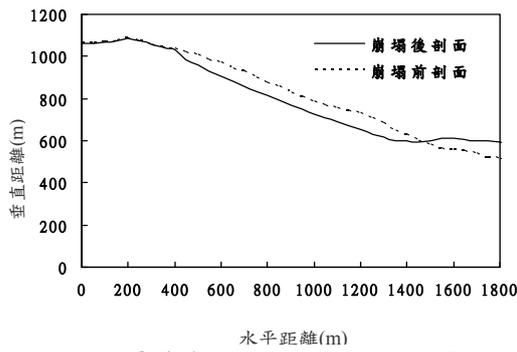
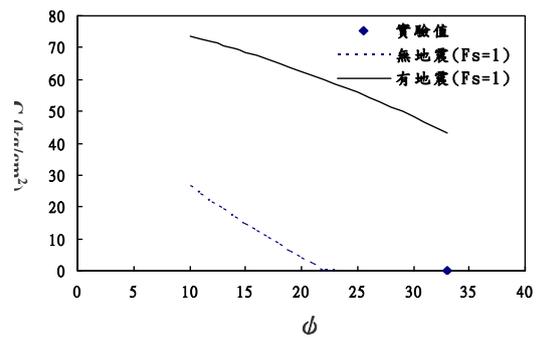
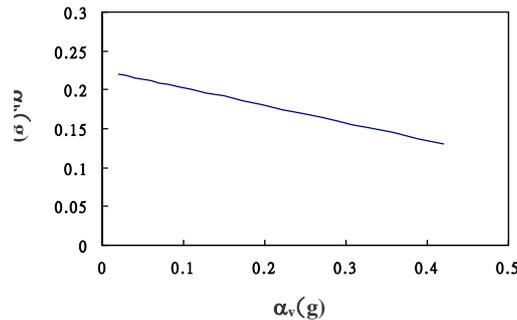
圖 18 順向坡反算分析所得之結果

參考崩塌前後地形變化，對崩塌區選取分析斷面，以此幾何條件配合 921 地震測得之地震加速度 $\alpha_v=0.30g$, $\alpha_h=0.49g$ (由雙冬國小與魚池兩測站內差所得)，及試驗求得之數據如表 5 所示，依邊坡穩定程式 PCSTABL 6，崩塌區之滑動面為塊狀滑動模式來分析；先模擬地震前之岩坡安全係數，再計算發生地震時之岩坡安全係數。分析結果可得地震前之岩坡安全係數為 1.66，其岩坡應處於安全之範圍內，地震發生時之岩坡安全係數為 0.56，其地震發生時之岩坡安全係數偏小，故推測當初誘發地滑時地震加速度尚未達峰值 $\alpha_v=0.30g$, $\alpha_h=0.49g$ 的高峰，岩坡就已產生滑動現象。其滑動前後之剖面如圖 18(a) 所示，並由地震前岩坡之安全係數和發生地震時之岩坡安全係數，反推分析所得 C- ψ 關係曲線如圖 18(b) 所示，發生地震時之 C- ψ 關係之 ψ 值最大約為 22° 與實際試驗上求得之 $\psi=33.4^\circ$ 有明顯差異，故可推測當晚地震發生時其加速度未達峰值即產生滑動。此外，考慮臨界狀態下岩坡安全係數為 1.0 時，以極限平衡法反算分析其合理 α_v - α_h 之關係曲線，其結果如圖 18(c) 所示，亦可印証上述之發現。而實際上滑動坡面上方仍有大約四分之一的土體尚未滑落，由空中攝影得知上方之有北側有多處拉力裂縫，推估滑動面仍延伸至坡頂，該四分之一的土體應處於臨界危險狀態，故應防範雨季雨水滲入張力裂縫內造成邊坡之二次滑落。

綜合上述建議順向坡上方仍有許多殘留不穩定土方，應即建立監測系統，並詳加調查，下坡面則應留作為緩衝帶，以避免成災，坡腳下之新潭位置，寬度足夠，應保留做緩衝，避免規劃整地。

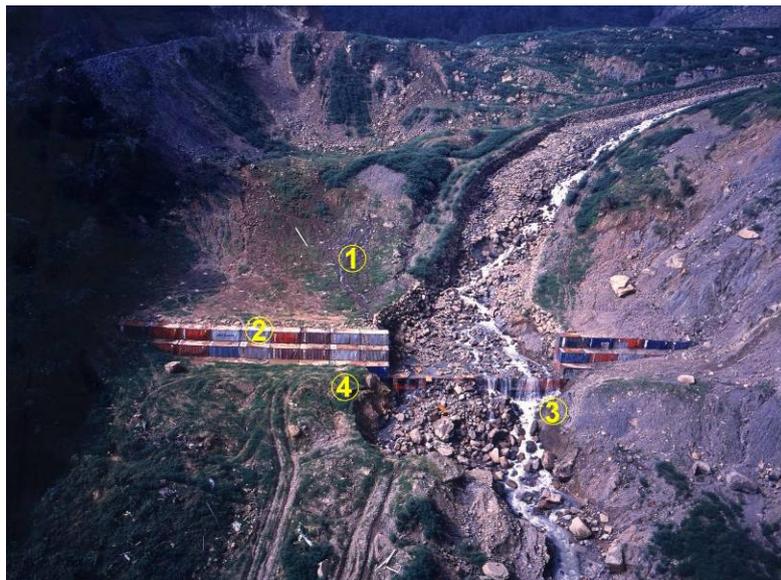
貨櫃填土做成的臨時埧，在 89 年 9 月份檢查中，發現了有變形的情形，由圖 19 可以發現，貨櫃體均朝溢流口傾斜，由其表面鐵板變形可見，受力頗大，可證明了其已發揮了擋土的功能，阻擋上方土石的滑落，提供了側面支撐的效果。另外由其背填土區域中可以發現滲流水安全的排出，顯現出原預期貨櫃埧壓坡趾並提供排水功能亦已達到。另外在溢流口底部兩側可以看見水流集中產生較大的沖刷及部份基礎土壤流失，主辦單位已安排修復及加強貨櫃埧下游的保護，期能漸將貨櫃壓坡趾的構造轉變成永久的設施之一。

圖 19 坡趾壓重工程之貨櫃埧空照圖(89.9) ①坡面滲出水,②貨櫃體變形,③溢流口底面沖刷, ④貨櫃埧基礎部份流失

整體而言，由於溢流道採大塊石方式緊急保護，不足以抵抗太強的水流，後續整體治理應朝永久安定的方向進行，部份大塊石抗風化能力不足及排列不完整，應持續改善，大塊石間應填補中小塊石以防止水流造成淘刷，加深河道，並應整體規劃，重新按照安全排水坡度規劃河床高，建議以 15%為其上限，高程差不足部份則增加跌水工或固床工以穩定河床，做成整體的合理佈置。壓坡趾的貨櫃壩亦屬緊急處理工程，其溢流口下游的保護為其維持安定的關鍵所在，應持續加強保護，規劃中佈置了四處的梳子型固床工保護，應儘快實施。
