## 梨山地區地層滑動整治計畫之五

### 成效評估與後續處理

詹連昌、蘇苗彬

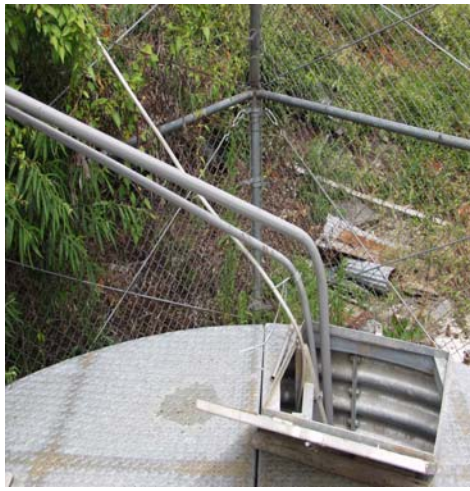
表 4 集水井工程成效評估表範例

| | 工程現況描述：此集水井為密閉式，井內每一定深度設有工作平台以供作業。目前有當地農家於井內抽水使用，造成底部排水管出水流量與橫向集水管流量總合不同。井口處設有底部淨水池水位自動紀錄裝置。 <div></div> | | | | | | |
| 成效評估與建議 | 集水井 W1 目前橫向集水管排水功能正常，管口無堵塞現象。底部淨水池排水管亦排水良好，無水位上升現象。建議定期檢查及評估排水功能正常與否。 | | | | | | |

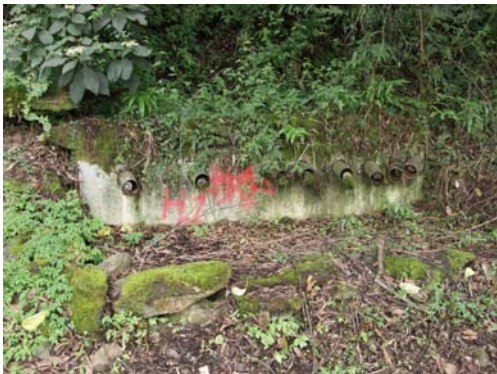
表 6 橫向集水管工程成效評估表範例

| 工程現況 | 工程構造物現況 | 良 好 | | 局部損壞 | ✓ | 毀 壞 | | 無法評估 |
| | 排水功能現況 | 良 好 | | 局部阻塞 | | 不 良 | ✓ | 無法評估 |
| | 泥沙堵塞情況 | 輕 微 | | 中 等 | | 嚴 重 | ✓ | 無法評估 |
| | 附 註 | 共 8 支橫向排水管。 | | | | | | |

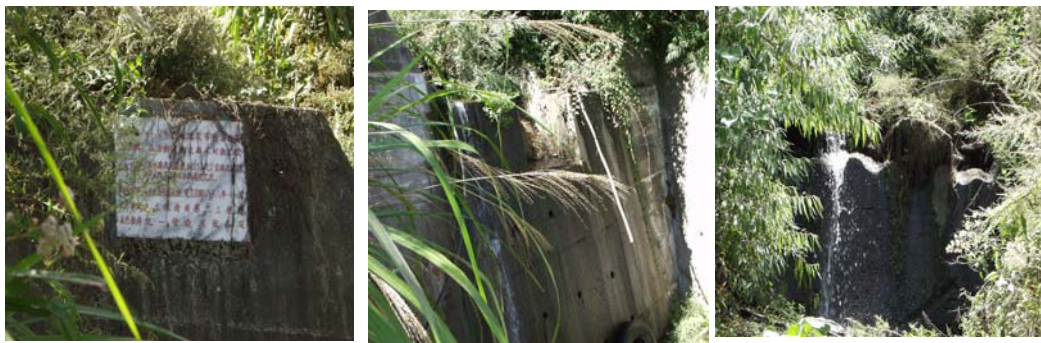
表 7 防砂工程成效評估表範例

| | 工程現況描述：<br><br>經數次現地探勘後，本期工程內之構造物主體無嚴重損壞情況，但一號潛壩之副壩壩體下方，經水流沖蝕後有掏刷情況，可能影響壩體結構安全。河道護岸則有數處毀損，以及下游處河道中有傾倒木與土石塊堆積，並發現河道旁一處穩定性欠佳之坡面，唯目前情況尚不致影響正常排水。工程現況如附圖所示。 | | | | | | | |
| 成效評估與建議 | 目前河道內雖有堆積物，但不影響排水功能，調查中並無發現嚴重河道向下刷深、向源侵蝕或土體滑動現象，故研判工程應已發揮應有維持地表高程與排水之功能。 | | | | | | | |

建議就上述情況編列預算清除坑溝河道中堆積之垃圾、土石與傾倒木，並對下方壩體遭掏刷之潛壩進行修復與補強，同時針對 E-3 工程與四期工程範圍內邊坡崩坍處，進一步調查是否須加強邊坡穩定工程或植生，以避免崩坍情況持續擴大或因雨造成下游土石流危害。

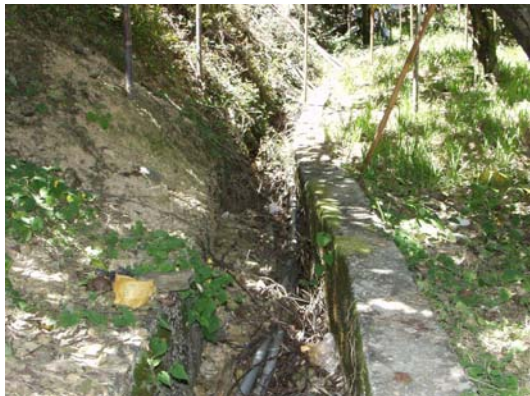
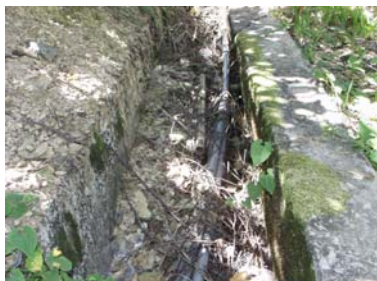
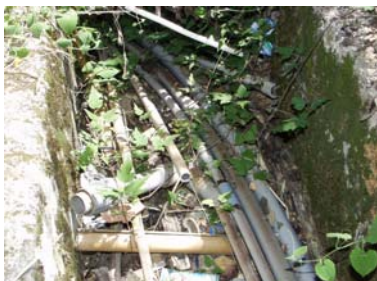
表 9 地表排水工程成效評估表範例

| | 工程現況描述：起始端位於 W1 集水井鄰近果園中，並向福壽山農場方向延伸，有部分果樹落葉堆積，溝內設有水管等...灌溉管線。 | | | | | | | | |
| 成效評估與建議 | 目前溝中無排水，有農地灌溉管線設置與雜物落葉堆積。建議清除雜草及淤沙、整理吊掛管線。 | | | | | | | | |

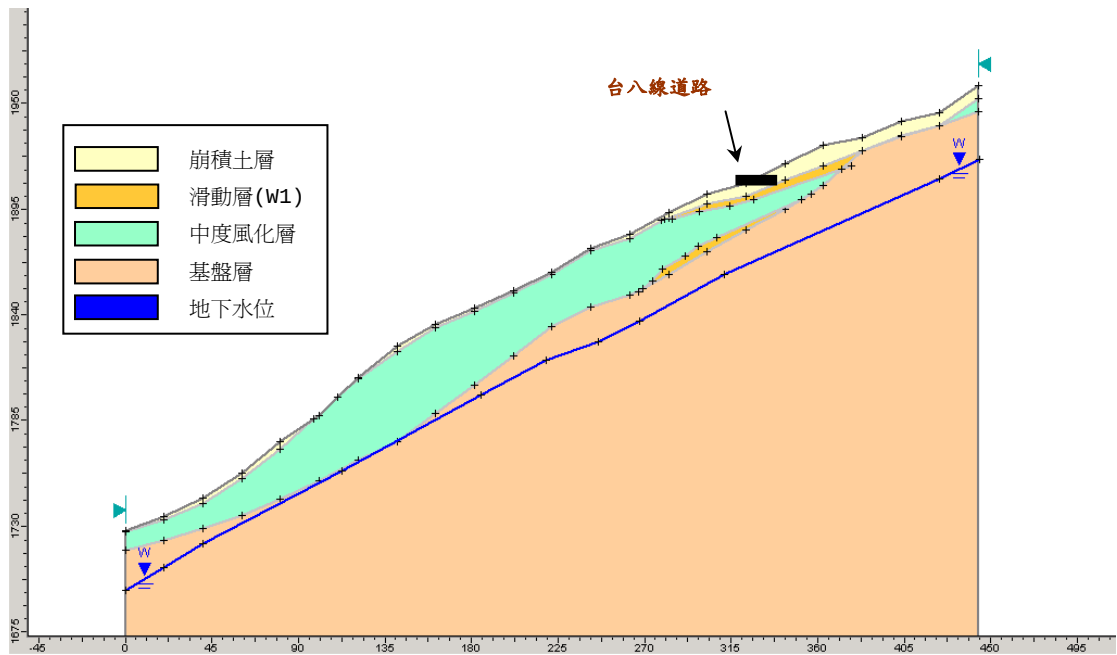
圖 7 A1 可能滑動面判釋圖

第一滑動面在目前水位之無載重時安全係數 1.075，而無載重最危險水位上升至接近滿水位時安全係數為 1.075。

第二滑動面在目前水位之無載重時安全係數則為 1.433，比第一滑動面較為安定。

由於 A 區並無監測站，無法了解最高水位之情況，因此假設暴雨發生時，水位一時無法消散，而積蓄於第一層滑動面之情況，也就是分析其滿水位之 F.S.，了解滿水位時之 F.S. 已降至 0.616，因此應避免滿水位的情況發生。

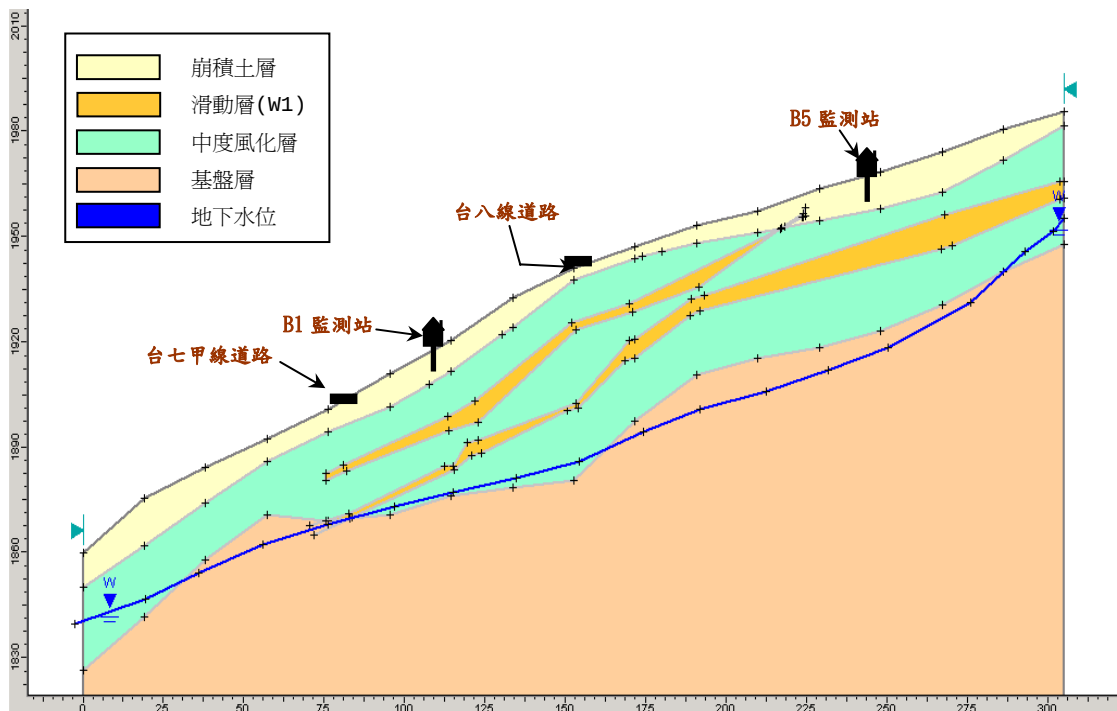
圖 8 S1 可能滑動面判釋圖

第一滑動面在目前水位之無載重、有載重時安全係數分別為 1.269、1.268，而無載重最低水位是 1.464，但考慮目前水位之影響，在豪大雨後容易發生水位上升至最高水位，會使其安全係數下降，所以分析最高水位之無載重、有載重時安全係數分別為 1.078、1.078。

第二滑動面在目前水位之無載重、有載重時安全係數分別為 1.156、1.150，而無載重最低水位及最危險水位分別是 1.346 及 1.006，但考慮目前水位之影響，在豪大雨後容易發生水位上升至最高水位，會使其安全係數下降，所以分析最高水位之無載重、有載重時安全係數分別為 1.042、1.042，而當 B5 監測站水位達地表下 4m，B1 監測站水位達地表下 15m 時為最危險水位。

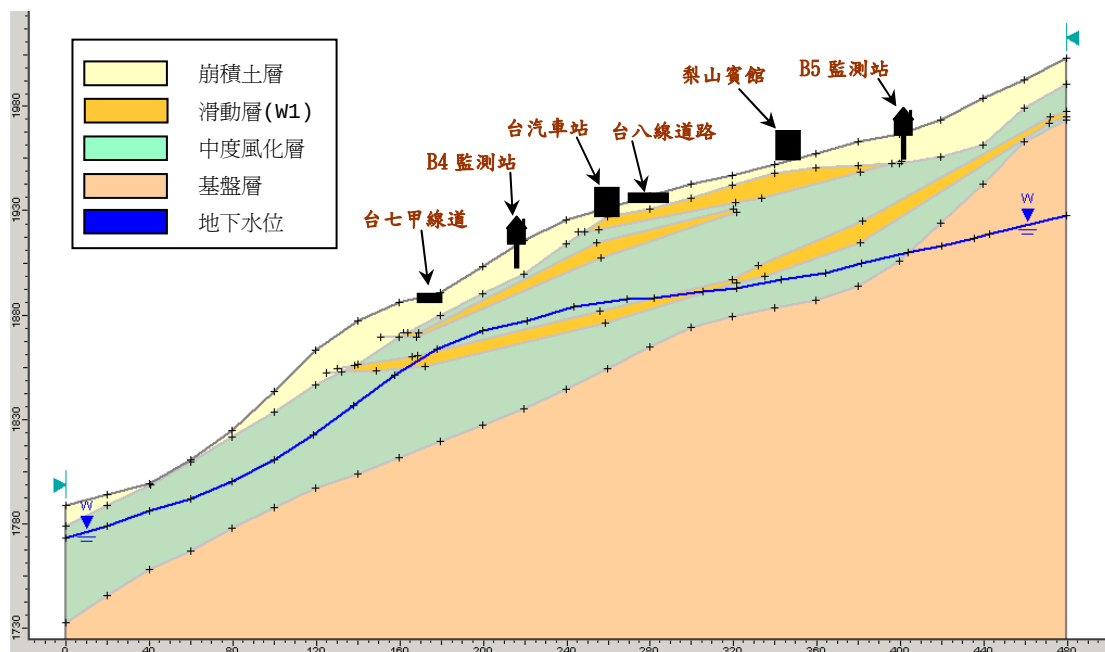
圖 9 S2 可能滑動面判釋圖

第一滑動面在目前水位之無載重、有載重時安全係數分別為 1.664、1.646，而無載重最低水位是 1.714，但考慮目前水位之影響，在豪大雨後容易發生水位上升至最高水位，會使其安全係數下降，所以分析最高水位之無載重、有載重時安全係數分別為 1.654、1.589。

第二滑動面在目前水位之無載重、有載重時安全係數分別為 1.177、1.181，而無載重最低水位是 1.240，但考慮目前水位之影響，在豪大雨後容易發生水位上升至最高水位，會使其安全係數下降，所以分析最高水位之無載重、有載重時安全係數分別為 1.105、1.102。

第三滑動面在目前水位之無載重、有載重時安全係數分別為 1.332、1.329，而無載重最低水位及滿水位時分別是 1.353 及 1.014，但考慮目前水位之影響，在豪大雨後容易發生水位上升至最高水位，會使其安全係數下降，所以分析最高水位之無載重、有載重時安全係數分別為 1.060、1.055。

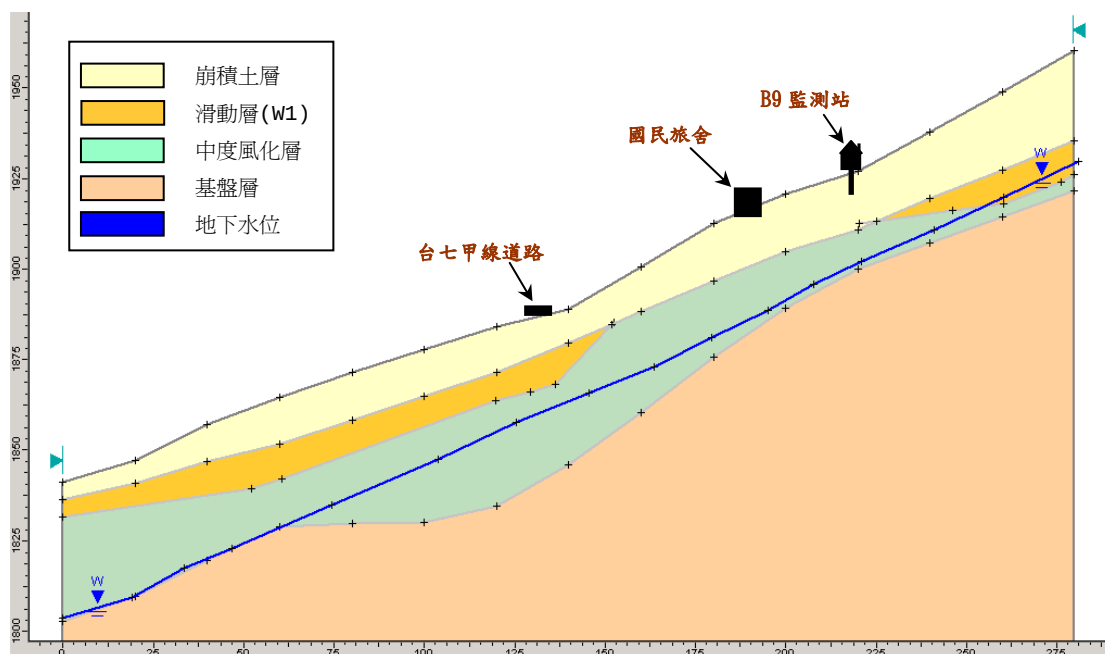
圖 10 S3 可能滑動面判釋圖

由於此剖面地質之變化較小，僅分析一個滑動面，第一滑動面在目前水位之無載重時安全係數為 1.055，而無載重最低水位及最危險水位分別是 1.096 及 1.004，但考慮目前水位之影響，在豪大雨後容易發生水位上升至最高水位，會使其安全係數下降，所以分析最高水位之無載重時安全係數為 1.046，而當 B9 監測站水位達地表下 11m 時為最危險水位。
