# 以排水方法穩定梨山地區的地層滑動

詹連昌<sup>1</sup>、蘇苗彬<sup>2</sup>

## 摘要

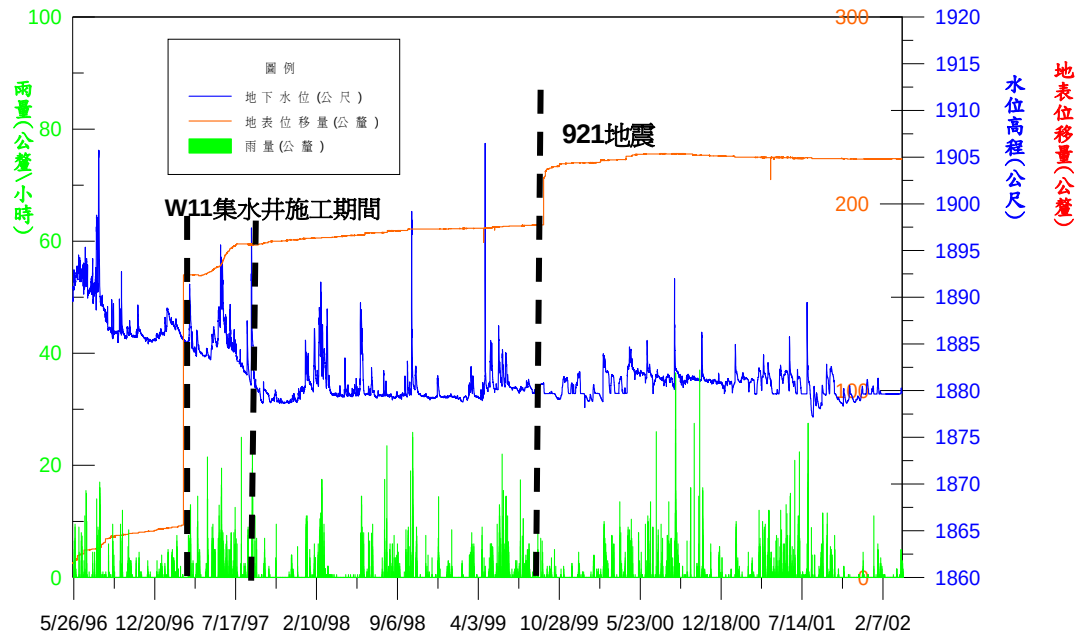
圖2 B1監測站降雨量、地下水位及地表伸縮計變動量之關係圖

B1 滑動土體在整體 B 滑動區之最西側，地勢較低，其上坡面仍有 B2、B5、B8 等連續之滑動土體。地表變形量持續穩定，921 地震時有約 2.5cm 的變形，後又漸趨穩定，其地表傾斜量亦有相當顯著的變化，至 2001 年六月，其傾斜程度又恢復至地震前的狀態，而其間之地下水位並未因此有明顯變化。到了 2000 年 8 月份碧利斯颱風影響，有較大的降雨，其地下水位亦急劇上昇，而地表傾斜儀兩個觀測軸在 2000 年 8 月份起都有了明顯的變化，應特別注意。2001 年至今地表伸縮計與傾斜計並無特殊變化，只是在 x 方向的地表傾斜隨年度呈現循環的變化，可能是受溫度變化影響。

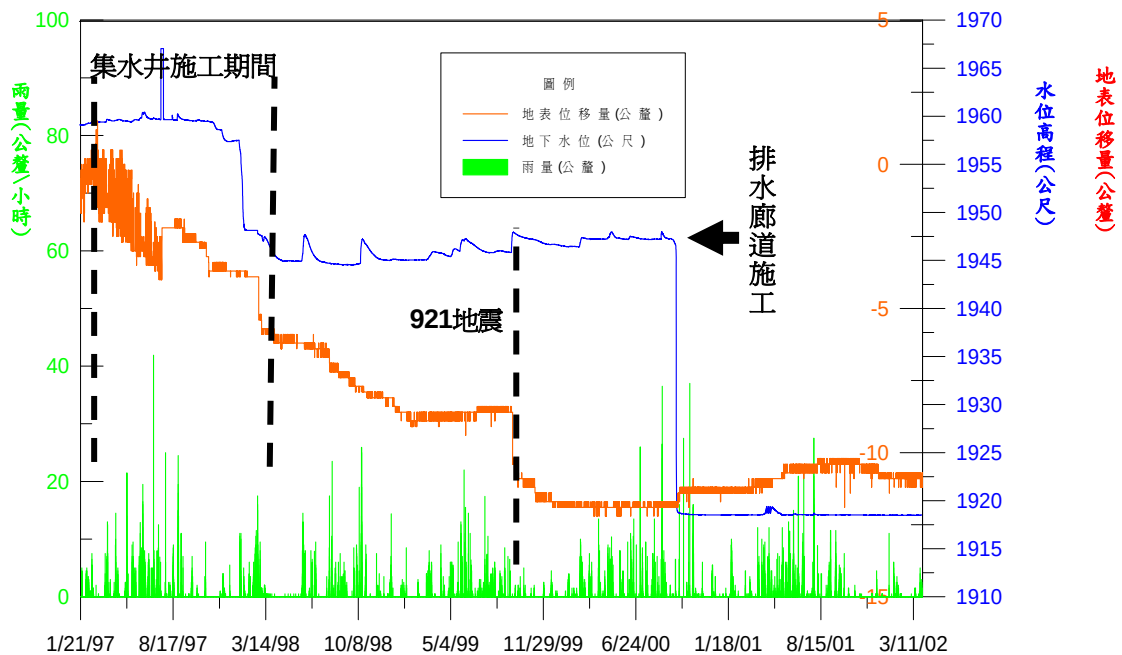
圖3 B5 監測站降雨量、地下水位及地表伸縮計變動量之關係圖

B5 滑動土體位於 B1 及 B4 的上坡面，內部包含了梨山地區幾個主要的構造物，有梨山賓館、車站等。在觀測期間其地下水位變化不大，只有在 921 地震期間緩慢上升約 2 公尺，再以極緩的速度下降，受地區降雨的影響較小，而地表變形量於 921

地震時，觀測到約 3mm 的變形，無後續變化。2000 年 9 月 26 日受到正下方排水廊道的抽心影響，地下水位急劇下降至監測站井底，量不到水位，顯示地下水位已排除至低於鑽井底的高程，地表伸縮有微小的變化，傾斜儀則無明顯變化。至目前地下水位仍持續維持低於井底的情形，只有少量很小的變化，地表位移亦穩定無特殊變化，地表傾斜則維持穩定。

對 B5 滑動土體而言，其集水井施工約 1 個月，排水工程對地下水位之影響相當顯著。在集水井施工前，曾有小幅度水位下降，這是因為它區集水井施工的影響。完整的介入模式如表 1 所示，而集水井對地下水位之影響呈現一階衰退之下降型態，長期地下水位下降約 10 公尺。

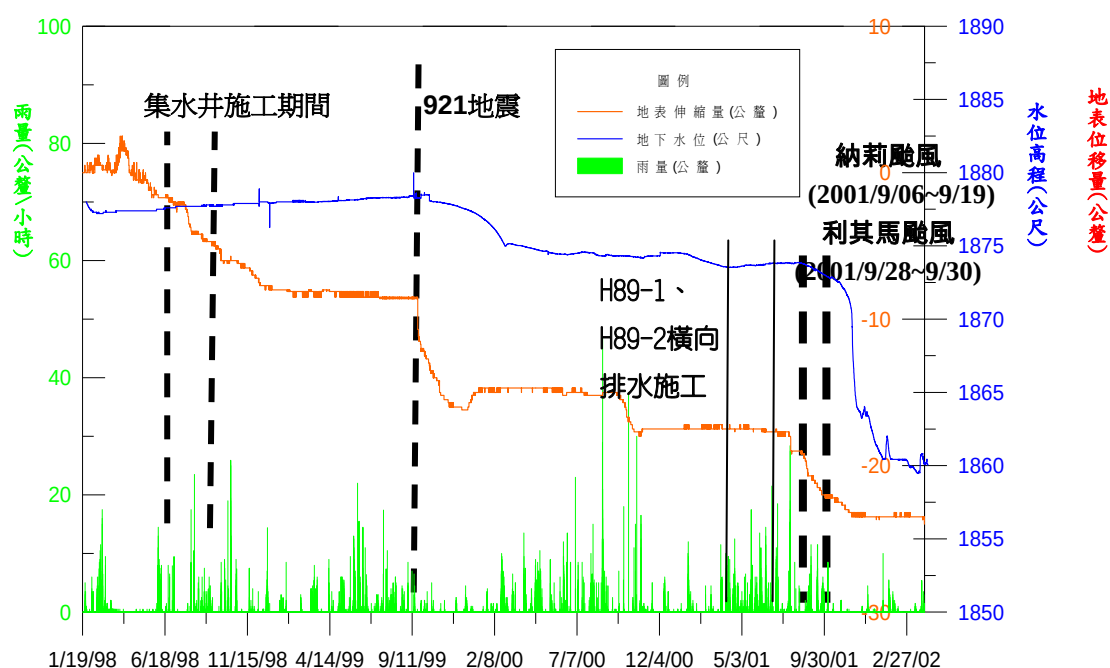
圖 4 C1 監測站降雨量、地下水位及地表伸縮計變動量之關係圖

C1 監測站位於 C 滑動土體所設唯一的監測站，於台七甲線上邊坡，因常發生公路崩壞，公路單位持續在整修中。921 地震時有超過 5mm 的變形，地表傾斜計的變化則較為複雜，在 2000 年 2 月間及 6 月間有較明顯的傾斜變化，似乎有加速之狀態。2000 年碧利絲颱風與 2001 年桃芝颱風期間並沒有造成顯著的影響，地表位移量則有持續變化。地表傾斜在 2001 年 10 月下旬有顯著變化。921 地震發生後，地下水位有逐漸下降的趨勢，到 2001 年更大幅下降了約達 10m，地表位移量也逐漸增加中，地表傾斜量大幅的增加，顯示地盤不穩定，至今稍呈穩定。

整體邊坡穩定性看來 A、B 滑動區在觀測期間顯示相對穩定，唯 B11 至 B13 仍有較明顯的滑動現象，C 區的排水仍尚未完全控制地下水的程度，仍需加強治理工作的進行。整體而言，應評估後續治理工作的需求。
