2000 TAIWAN ROCK ENGINEERING SYMPOSIUM

## 九份二山崩塌機制之初步研究

壽克堅 蘇苗彬 王建峰

## A Preliminary Study on the Failure Mechanism of the Chiufengershan Landslide

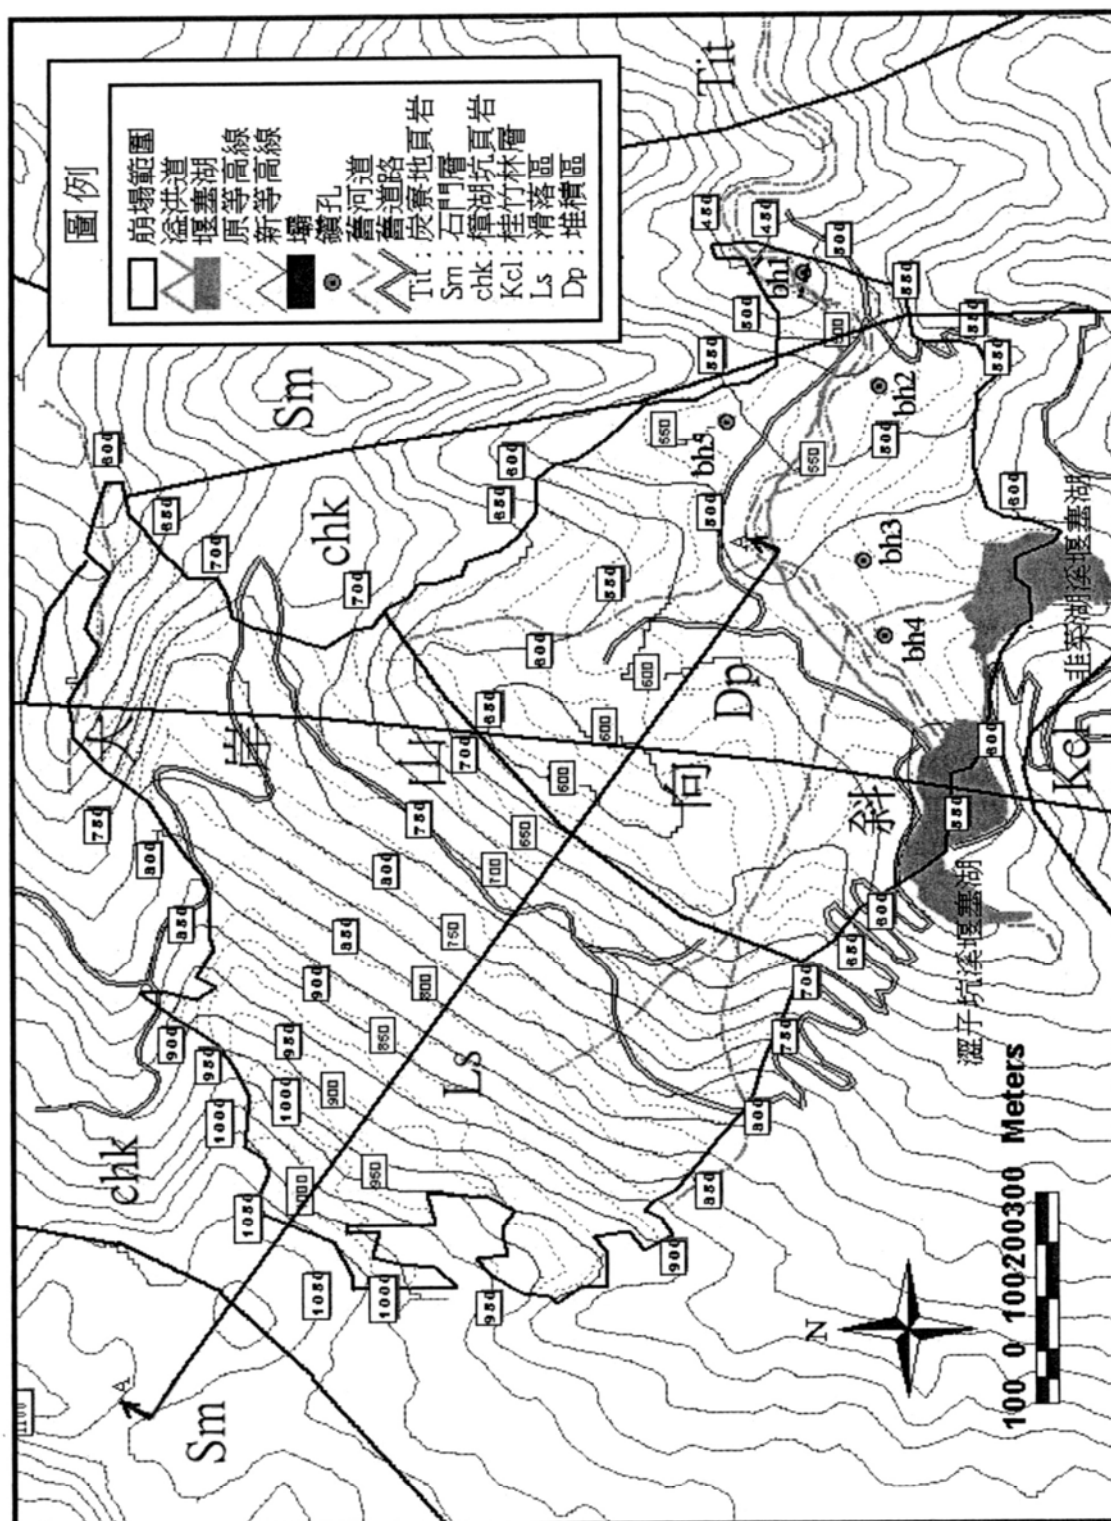
圖一、九份二山崩塌區之地形地質示意圖

崩塌區之地層主要為樟湖坑頁岩(相當於猴洞坑層)，出現在崩塌地南側有桂竹林層不整合於其上，樟湖坑頁岩之下為石門村層，分佈於北側並於崩塌區東北側形成石門峽谷。主要構造為南北向之大岸山向斜，軸線約略由滑動體趾部通過，東翼傾斜約  $50^{\circ}$ 西翼傾斜約  $20^{\circ}$ 為不對稱向斜。由地層分布及地形顯示向斜軸向北漸變為一斷層，約略在滑動體趾部通過。大岸山向斜西距雙冬斷層約 6 公里，東距水里坑斷層(北與國姓斷層相連)約 2 公里，其地形地質示意如圖一所示。

參考崩塌前後地形變化，對崩塌區選取分析斷面 (如圖一 A-A 剖面)，以此幾何條件配合 921 地震測得之地震加速度  $\alpha_v = 0.30g$ ， $\alpha_h = 0.49g$  (雙冬國小與魚池兩測站內差)，及試驗求得之數據如表一所示，依邊坡穩定程式 PCSTABL 6<sup>[3]</sup>，崩塌區之滑動面為塊狀滑動模式來分析；先模擬地震前之岩坡安全係數，以及發生地震時之岩坡安全係數。分析結果地震前之岩坡安全係數為 1.66，其岩坡應處於安全之範圍之內，發生地震時之岩坡安全係數為 0.56，其發生地震時之岩坡安全係數偏小，故推測當初誘發地震時地震加速度未達峰值  $\alpha_v = 0.30g$ ， $\alpha_h = 0.49g$  岩坡就已產生滑動現象。其滑動前後之剖面如圖二所示，並由地震前岩坡之安全係數和發生地震時之岩坡安全係數，以反推分析所得 C- $\phi$  關係曲線如圖三所示，發生地震時之 C- $\phi$  關係之  $\phi$  值最大約為  $22^\circ$  與實際試驗上求得之  $\phi = 33.4^\circ$  有明顯差異，故可推測當晚地震發生時其加速度未達峰值即產生滑動。此外，考慮臨界狀態下岩坡安全係數為 1.0 時，以極限平衡法反算分析其合理  $\alpha_v$  -  $\alpha_h$  之關係曲線，其結果如圖四所示亦可印証上述之發現。而實際上滑動坡面上方作有大約四分之一的土體尚未滑落，由空中攝影得知上方之有北側有多處拉力裂縫，推估滑動面仍延伸至坡頂，該四分之一的土體應處於臨界危險狀態，故應防範雨季雨水滲入張力裂縫內造成邊坡之二次滑落。

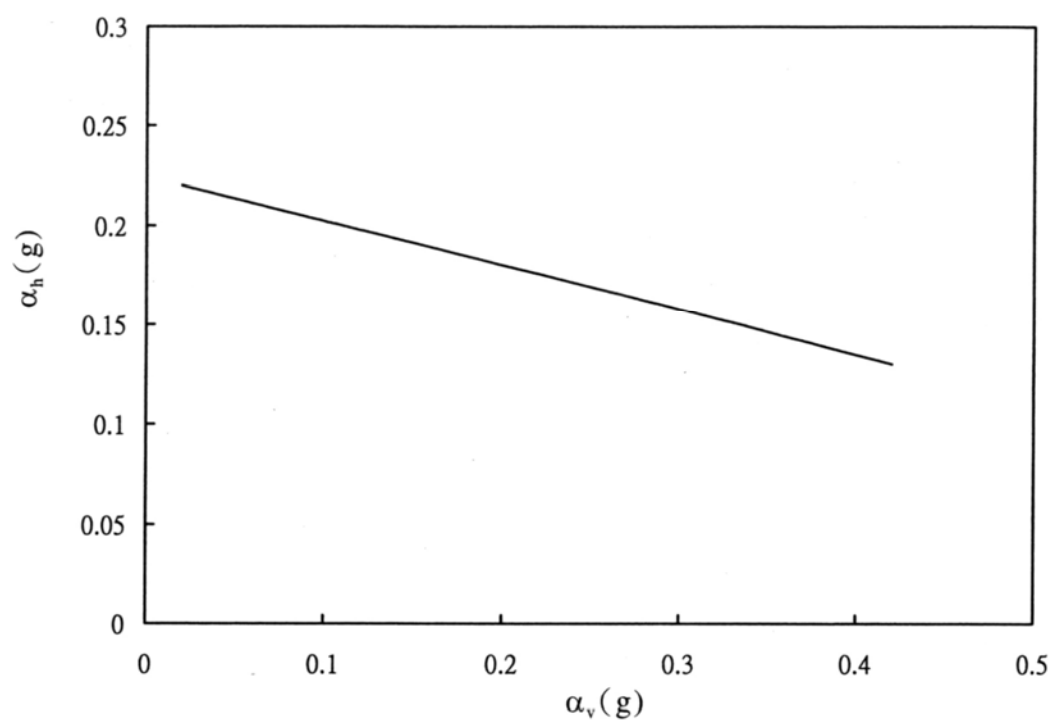
圖四、 $F_s=1$  反算分析所得  $\alpha_v - \alpha_h$  關係曲線

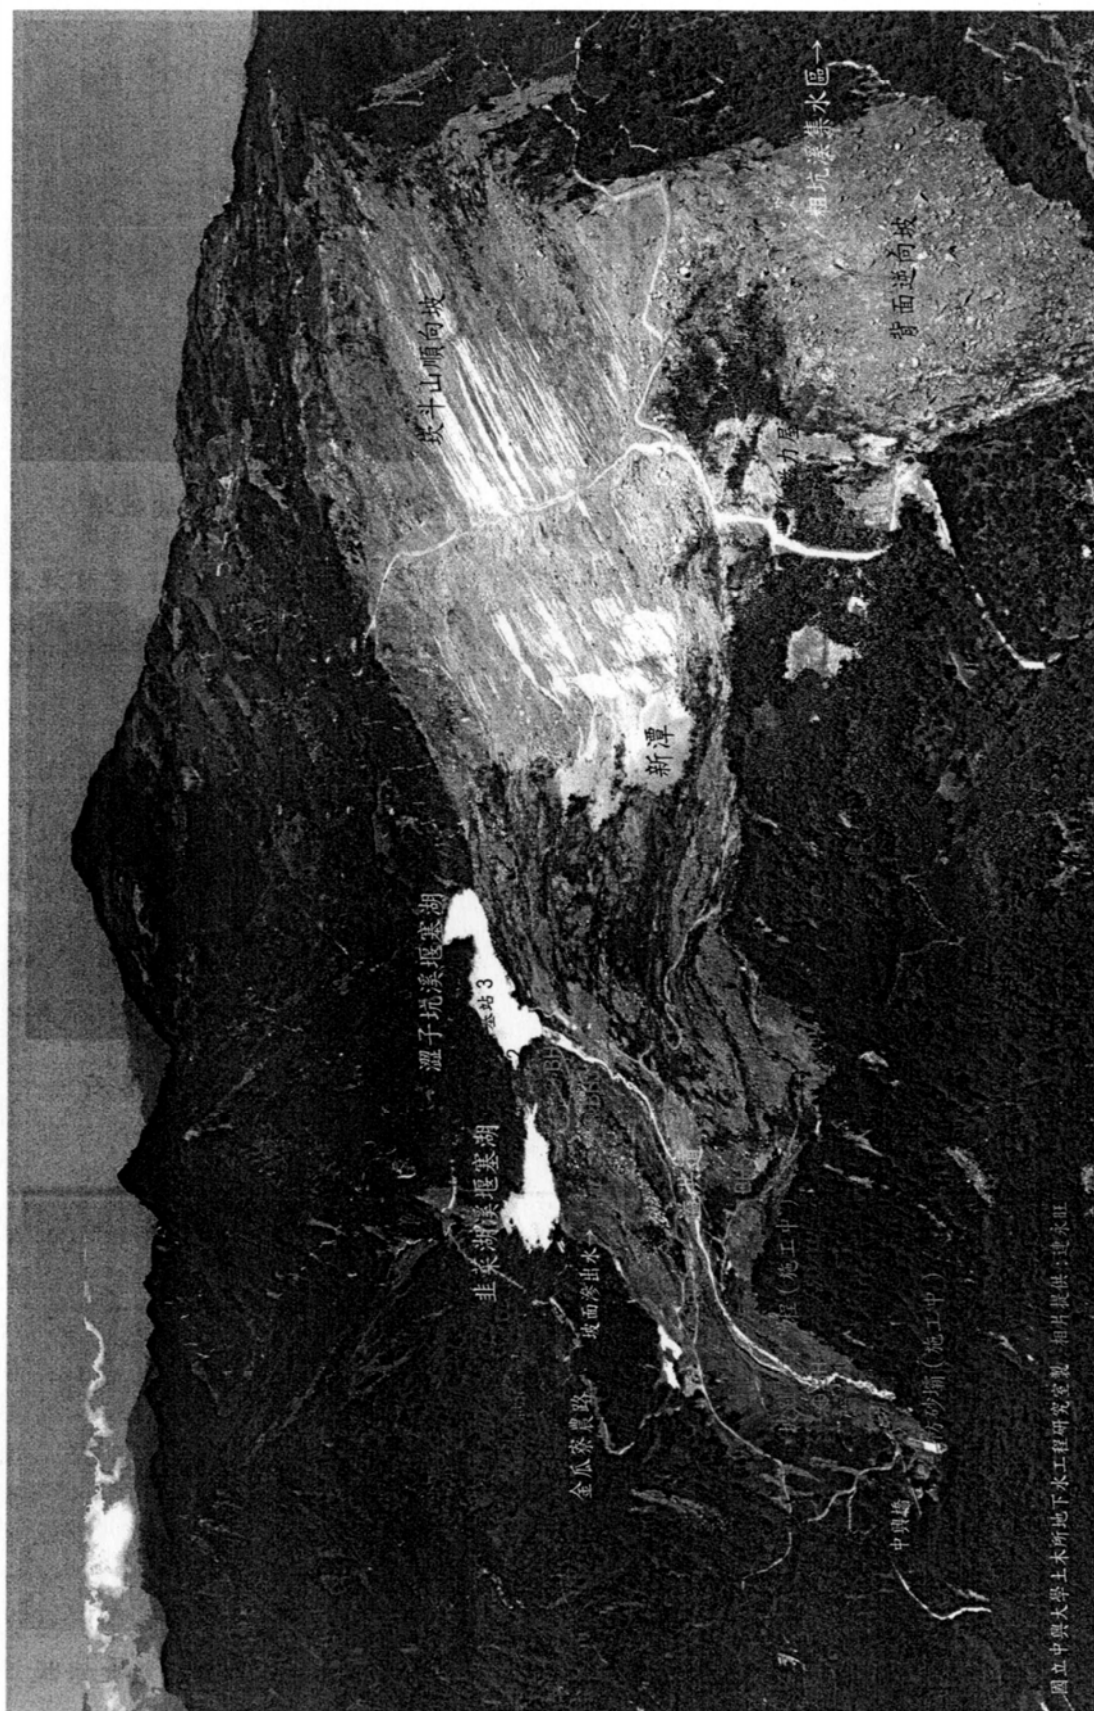
經過航照圖及地形圖判釋，以及現地之踏勘調查；其九份二山崩塌區以堰塞湖全景如照片一所示。初步之調查結果如下：

照片一、九份二山崩塌區與堰塞湖全景

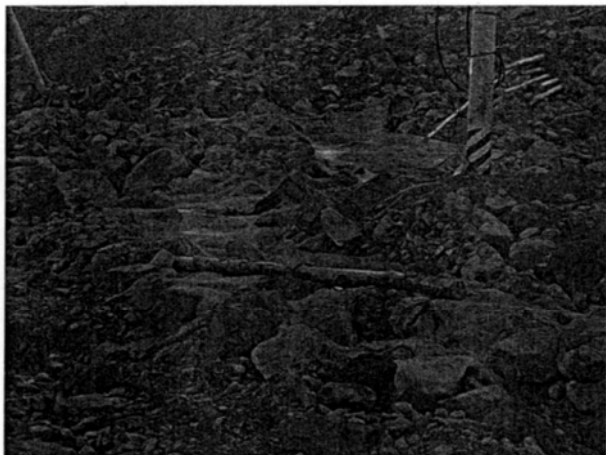
1. 滑動體沿順向坡之層面滑動，層面之走向及傾斜約為  $N35^{\circ}E/20^{\circ}SE$ ；在滑動面上留下擦痕及浮石，降雨及餘震引發之浮石繼續滑落，尤其是西南側滑動面因水量較大伴隨發生小規模土石流。經過穿越滑動面之臨時道路時，應注意外力(風力、降雨、地震等)引發之落石，如照片二所示。
2. 崩塌區頂部裸露殘坡有 30-50m 之斷崖，斷崖上方有農地及農舍。由地形研判層面沿斷崖底部向上延伸，崩塌區仍有向上延伸後退之潛能，其穩定性及危險範圍仍待仔細評估。
3. 斷崖下方兩側有崩積土石，東北側滑動面上有大型殘留斷塊，其體積及穩定仍待仔細評估。
4. 滑動面東北側粗坑溪坡面產生數個傾覆式或落石式邊坡破壞，土石崩落於溪谷中如照片三所示。
5. 下滑岩體受東南側石門峽之阻擋，除了少部份飛越外大多堆積在其西側；並堵塞韭菜湖溪及澀子坑溪形成兩個堰塞湖。此外，高水位時在滑動體上方凹處也會積水成潭，如照片四所示。
6. 堰塞湖積水或滑動體上方水潭造成地下水上揚，不僅對堆積體本身穩定構成威脅，也對順向坡之後續發展不利。
7. 滑動面下之岩層為不易透水之頁岩，岩層歷經解壓和脹縮作用，有不規裂縫和崩解風化之現象，如照片五所示。

照片二、滑動面西側之小規模土石流

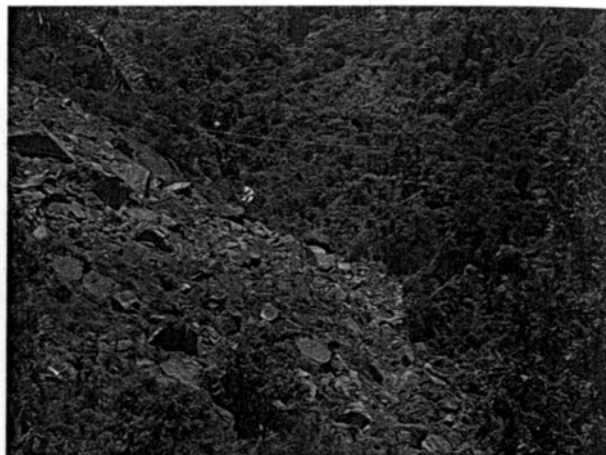
照片三、滑動面東北側之邊坡破壞

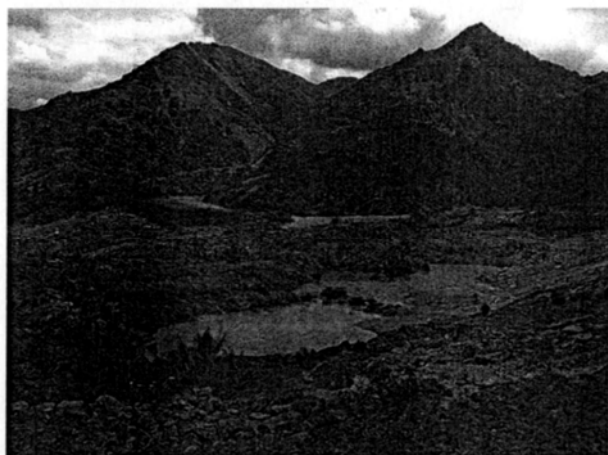
由南向北匯流入澀子坑溪；北側有粗坑溪流經，由西向東匯流入北山坑溪。由地震前之照片基本圖可知崩塌區滑動前即為一順向坡地形，層面向東南傾斜約  $20^{\circ}$ - $25^{\circ}$ ；此次受地震力作用造成順向坡岩體沿層面脫落破裂而下滑，除了在滑動面上殘留浮石外並在滑動體下方形成兩個堰塞湖，高水位時在滑動體上方凹處也會積水成新潭。

照片四、崩塌區上方之新潭

挖道路造成進一步之風化，應加強需監測其安全性；此外崩塌區新潭開闢之溢洪道應將水位高度控制至安全範圍內，以免水位上升造成順向坡因水壓上升產生更進一步滑動。該崩塌區之岩石材料為耐久性低，歷經地震後岩坡上之岩石裸露且有風化崩解之情形，使得材料之強度有所減弱，故應對於岩石風化造成岩坡穩定之影響作更深入之研究。

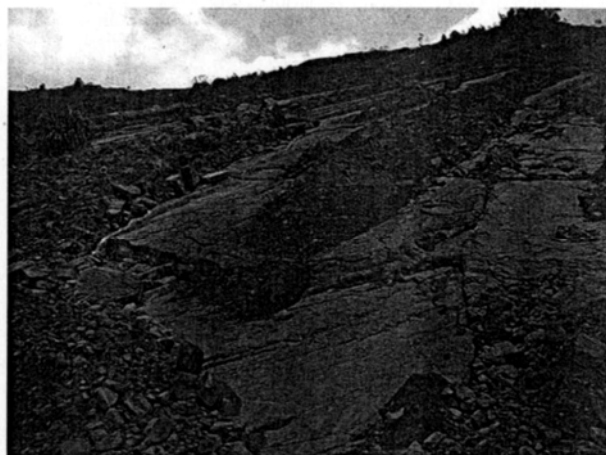
照片五、滑動面上之裂縫及落石

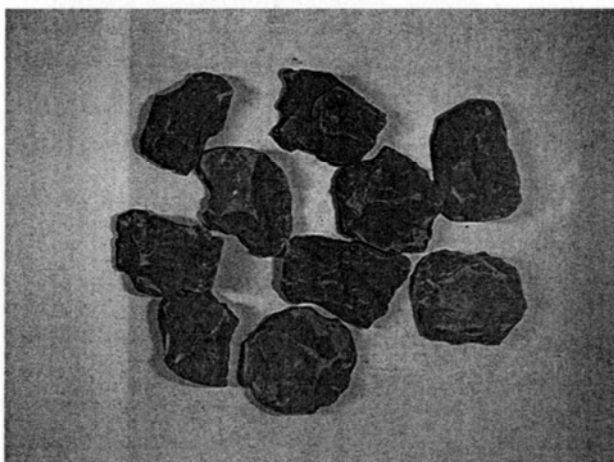
重試驗，求得該岩石之單位重約為  $2.65\text{t/m}^3$ ，將岩石充分浸泡數十日，發現其含水量極低。其次進行消散耐久性試驗，以鑽孔號深 105-110m 處之岩心敲碎進行試驗；每組試樣進行二次乾濕循環以了解其抗耐風化能力，消散耐久第一次乾濕循環指數為 0.88~0.91，第二次乾濕循環指數為 0.54~0.56，依國際岩石力學會 (ISRM) 取第二次循環指數為消散耐久指數 (Slake Durability Index)，可由 Gamble 之建議該岩石為低耐久性 (Low durability)，其試驗前和試驗後之岩樣如照片六、照片七所示。

照片六、消散耐久試驗前之岩樣

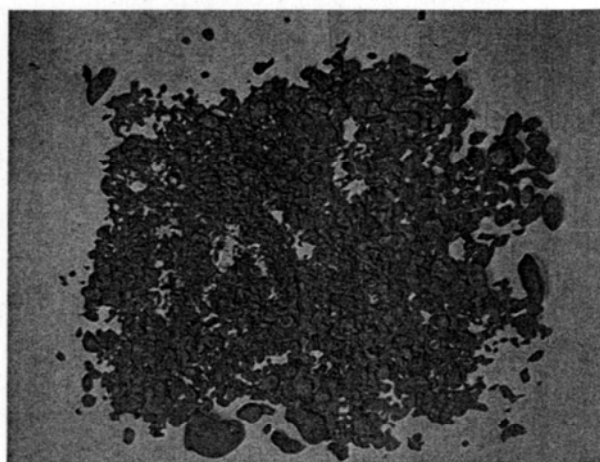
照片七、消散耐久試驗二次循環後之岩樣
