# 水土保持技術

## 野溪清疏作業方法之三：河道淤積分佈與規模評估作業

## Operation of Wildcreek Cleanout Work -3 : Evaluation of Riverbed Aggradation Distribution and Magnitude

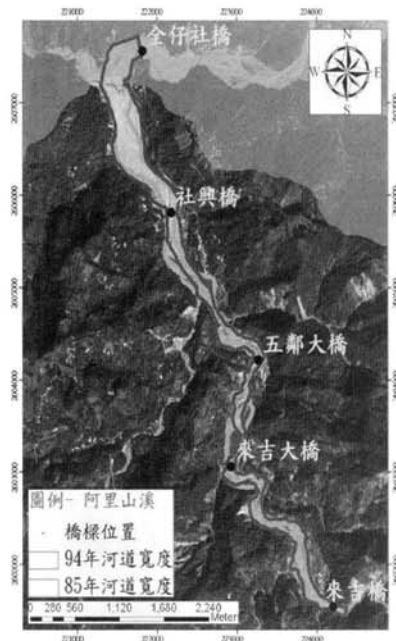
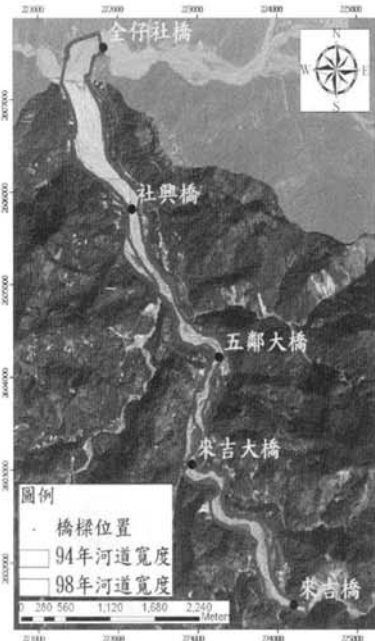
圖 5 阿里山溪河道寬度比較，顯示整條河道明顯變寬

經由正攝影像數化河道範圍，繪製 17 處橫斷面並計算結果，位置分布如圖 4 所示，從圖 5 影像來看河道平面型態，顯示整條河道明顯變寬。表 1 為三個時期阿里山溪河道寬度。

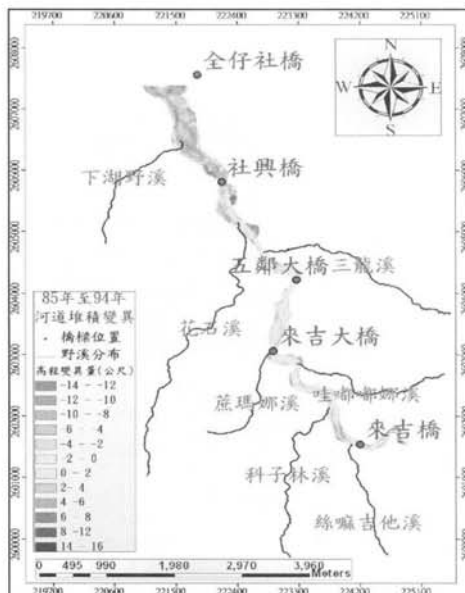
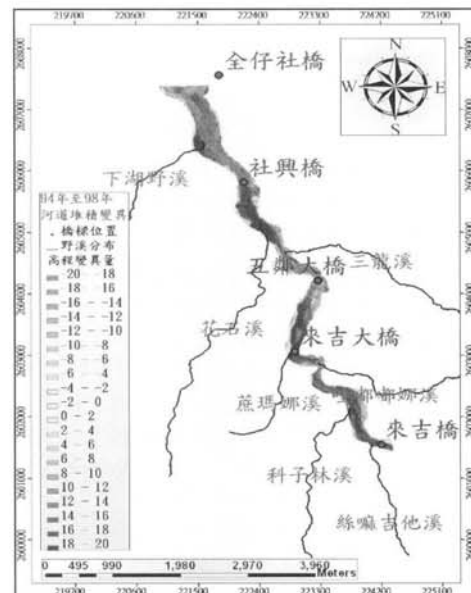
圖 8 民國 85、94 及 98 年間阿里山溪河道高程變異情形
