九份二山堰塞土體的處理與後續演變

蘇苗彬¹、陳毅輝²、廖建鑫³

摘要

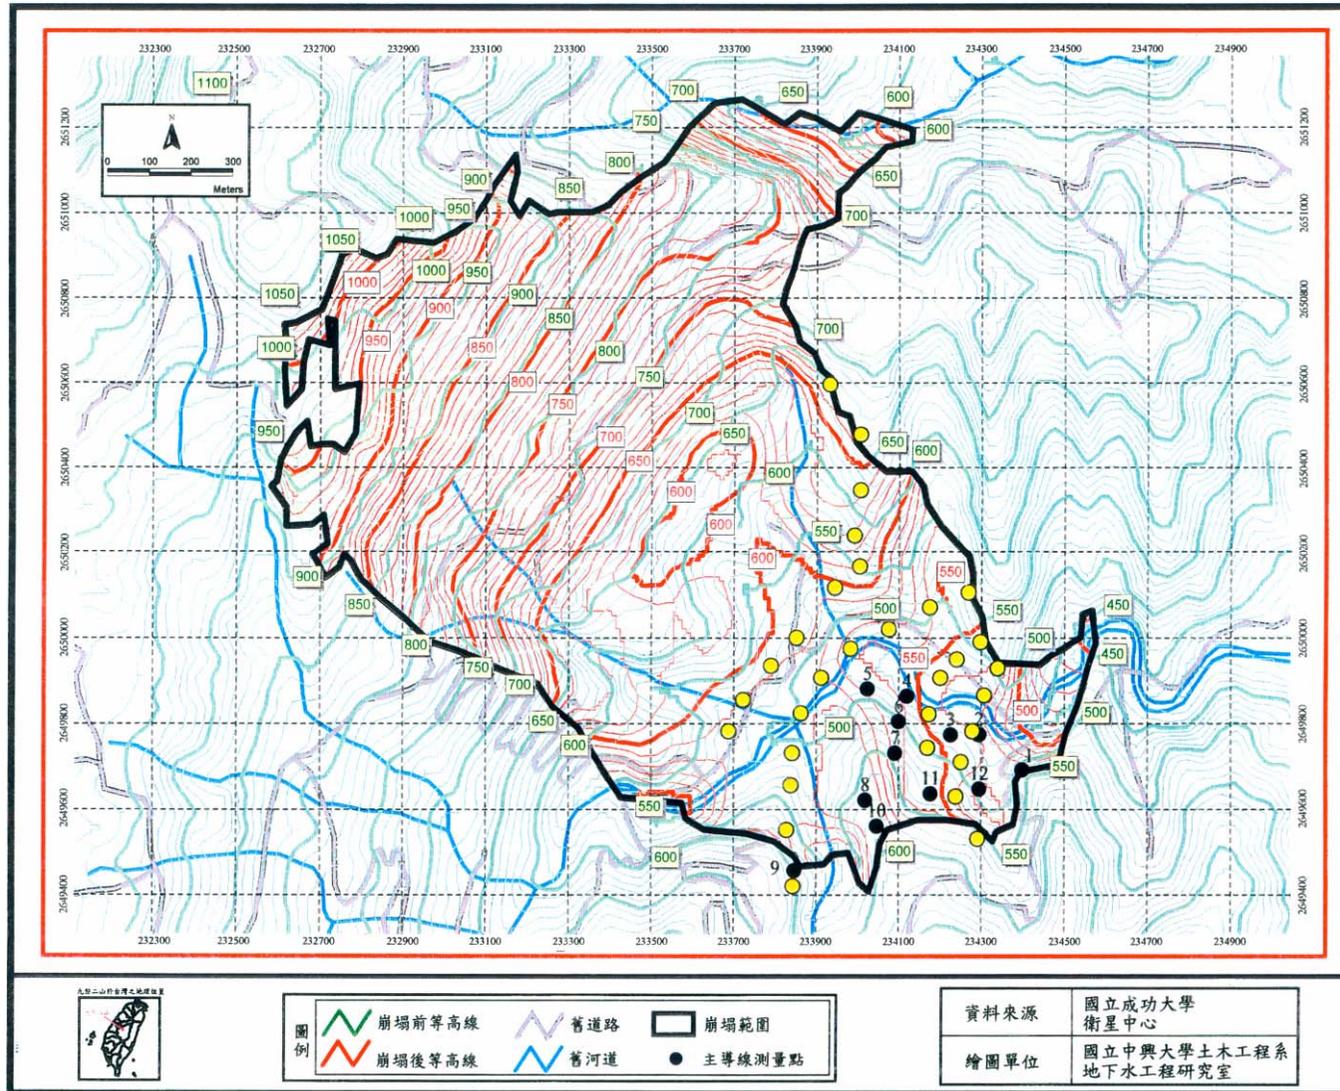
圖 2 九份二山崩塌前後地形比對圖

崩塌區之原地形為約 20 度傾斜之砂頁岩互層順向坡，上坡面之滲流水受到頁岩阻隔，在砂頁岩層面流動，促使岩層膠結力減弱，形成滑動面，地震前當地居民多引用自岩石露頭滲出之地下水，可為佐證。且下方有韭菜湖溪流過，常年溪床下切，使得順向坡基腳之不安定端逐漸加深加長，受到車籠埔斷層影響，引發不穩定之坡面向下崩解滑動。受車籠埔斷層影響引發國姓斷層再次活動，斷層上盤岩層因擠壓碎裂崩滑(據內政部土地測量局於地震後重新測量，距崩塌區南方五公里之四角山衛星定位點，向西北水平位移 2.88 公尺，垂直位移向下 0.77 公尺)(見圖 2)。

崩塌區之地層主要為樟湖坑頁岩(相當於猴洞坑層)，出現在崩塌地南側有桂竹林層不整合於其上，樟湖坑頁岩之下為石門村層，分佈於北側並於崩塌區東北側形成石門峽谷。主要構造為南北向之大岸山向斜，軸線約略由滑動體趾部通過，東翼傾斜約 50°西翼傾斜約 20°為不對稱向斜。由地層分布及地形顯示向斜軸向北漸變為一斷層，約略在滑動體趾部通過。大岸山向斜西距雙冬斷層約 6 公里，東距水里坑斷層(北與國姓斷層相連)約 2 公里。圖 2 疊合崩塌前後之地形圖，可推算崩塌之厚度。

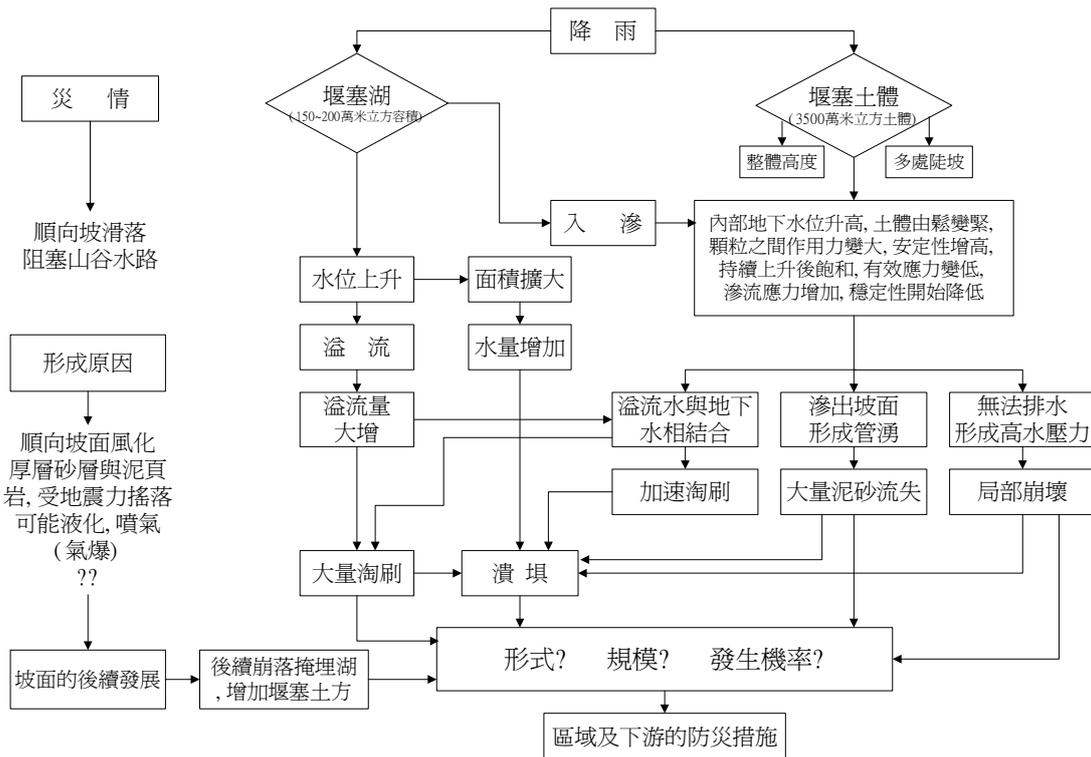
圖 3 九份二山堰塞湖後續災害可能發展

九份二山地區於 921 地震時發生炭斗山順向坡面大量土石滑落，掩蓋住了韭菜湖溪水道，並形成了二處堰塞湖，其後續發展堪慮，包括順向坡是否會再產生滑落，堰塞湖是否會潰堤，堰塞土體會不會崩塌及發生管湧災害等等。為求對下游居民及土地公共設施等安全有所保障，以下先檢討後續災害的可能發展。由圖 3 的九份二山堰塞湖後續災害可能發展的流程圖來說明其相關的影響，堰塞湖在溢流發生時，可能造成水壓力過大及淘刷作用的助長下形成潰堤的危機。而堰塞土體在達到飽合後，溢流水與地下滲流水雙重作用下，可能發生加速淘刷，大量泥砂流失伴隨局部崩壞的持續擴大，終至全面破壞。災害可能的形式，規模與發生的可能性、影響區域及下游必需的防災措施，應預先做成評估，以提昇防災工作的進行。另外對堆積土體的土壤力學特性演變作成表 3，說明其隨時間安定性的變化，地震崩落前，原順向坡上方的物質應為風化嚴重的疏鬆結構，在地震作用下，順著坡面滑落，形成鬆散緊密不均的堆積物，阻礙了河道，入滲水會持續增加堆積物的飽合程度，孔隙水壓力的增加降低了土體的有效應力，對整體的邊坡穩定可能造成威脅，應特別注意其變化。

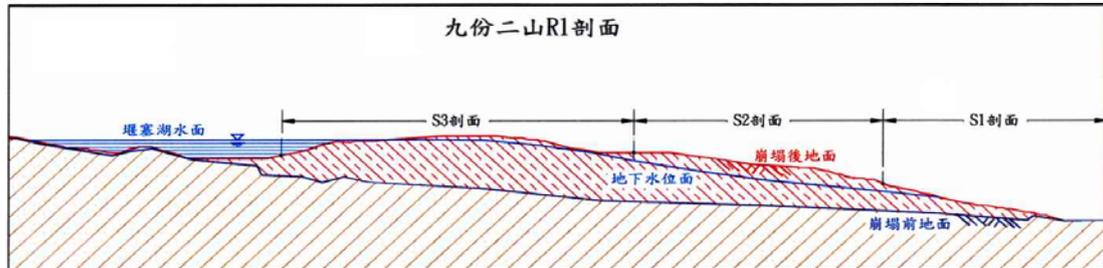
圖 6 R1 剖面

穩定分析結果顯示，目前 R1 剖面邊坡之穩定狀態屬於臨界狀態，若有其他外力加諸坡面時，極有可能產生局部破壞之情形，因此為維護 R1 剖面之穩定，建議控制目前之水位面，全面降低 5 至 10 公尺，即可達到提高最低安全係數之目的。

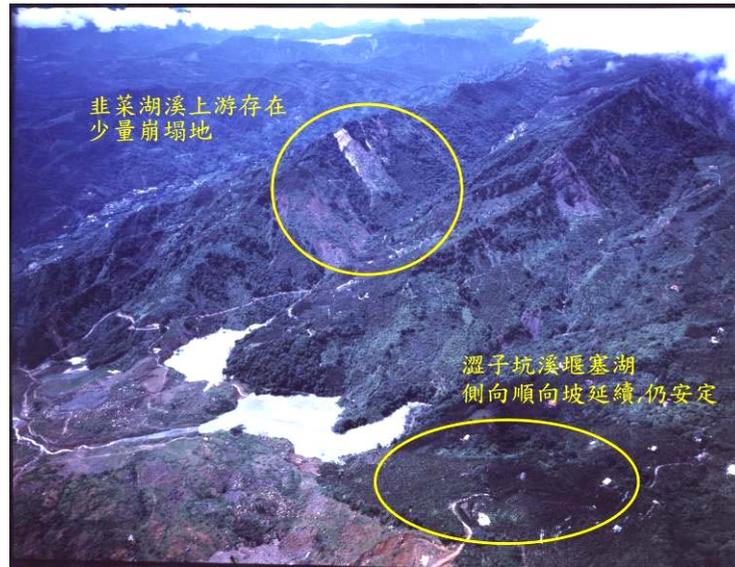
圖 10 堰塞湖上游集水區

澗子坑延續原滑落之順向坡上游面，由地形圖可見其構造相似，且為已開發之農地，經踏勘及空照圖比對(見圖 10 及圖 11)，並沒有發現張力裂縫及變位發生，坡面上之民宅道路亦沒有明顯災害，反而是崁斗山坡面上殘積的不穩定土石方及上坡面的張力裂縫較危險。

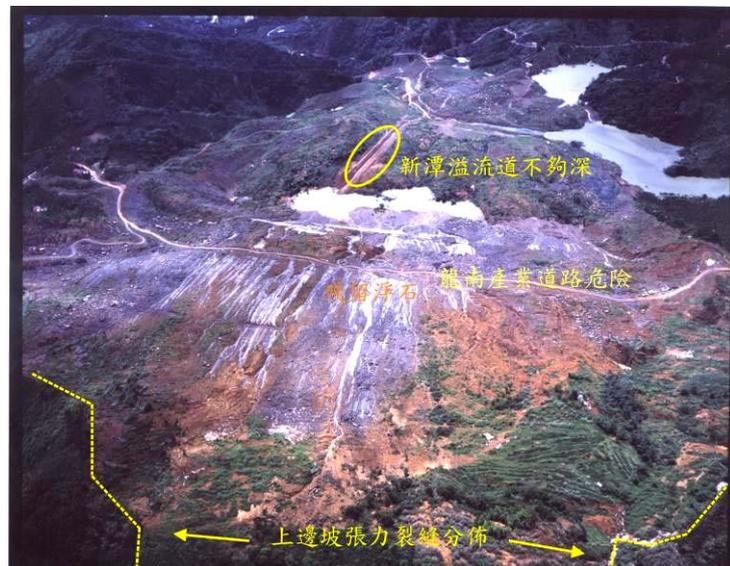
圖 11 炭斗山崩塌土體俯視圖

崁斗山順向坡滑落之部份為本次災害之主體，而在滑落面上，仍有部份殘餘的不穩定土方，經踏勘及空照發現，上邊坡仍有許多張力裂縫及破裂存在，應特別注意。順向坡面裸露的部份非常脆弱，易受風化侵襲，已有多處持續風化崩壞，尤其中間橫切過的龍南產業道路對順向坡危害很大，隨時有滑落的可能，應考慮封閉，如一定需要使用，應將其編定為臨時性道路，除了加強保護外，應有足夠的警示標誌，只在安全無虞的情況下使用，以策安全。估計坡面上殘留之土方，後續可能再崩落部份，經現場量測配合航照片比對，約在 200~1000 萬立方公尺，並無適當工程方法可以處理。經觀察，在地震後一年新潭位置，亦即順向坡下方原有之深坑，已填充近 100 萬立方的土石，水面所剩已很小，故規劃此部份保留為落石的緩衝地區。

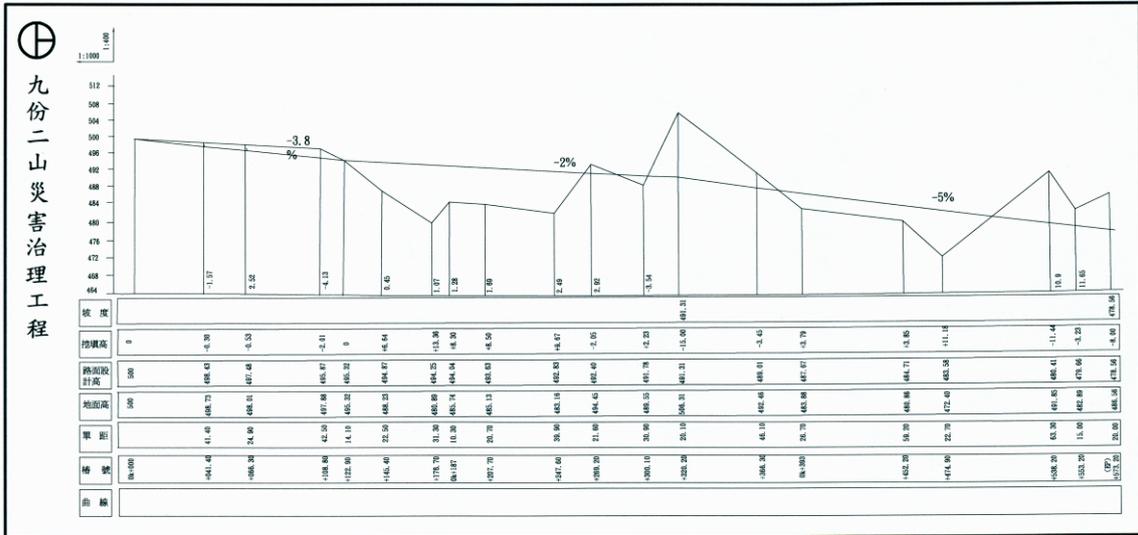
圖 21 澀子坑第二排水道緊急處理工程縱斷面圖

溢流道處理屬地表排水改善的一部份，在緊急處理中為讓堰塞湖的水可以安全的排除，於堆積土體上開設了緊急的排水路，依地形開設了底寬 20 米側面 1:1 斜坡高 2 米的水路，並鋪設塊石做內面工保護，另外於 89 年 5 月規劃設施澀仔坑第二排水道緊急處理工程，如設計圖 20 所示，於 6 月份再追加部份排水道排砌塊石緊急處理，如圖 21 所示。由於上述工作都沒有考慮整體排水的坡度與足夠的水路保護，應有後續改善措施，並依整體治理的需要，持續改善其坡度、跌水等，達永久安全的溢流道設施。

地表排水的改善可以透過溢流道的保護達成，可以避免地表及地下排水交互作用對材料淘刷沖蝕的威脅。溢流道若淘刷太大。太深時，可以考慮底部加適當的地工織物做為保護層，內面工不宜用不透水材料，若拋石不夠穩定，可以考慮用編織鐵絲網做成框架內填適當塊石，既可排地表水，亦可過濾排除地下之滲流水。
