# 野溪清疏作業方法之二：河溪現況的分類與評估

## Operation of Wildcreek Cleanout Work -2 : Classification and Stability Evaluation of Stream Channel

姜燁秀<sup>1</sup> 吳上豪<sup>2</sup> 蔡正壽<sup>2</sup> 連榮吉<sup>3</sup> 蘇苗彬<sup>4,\*</sup>

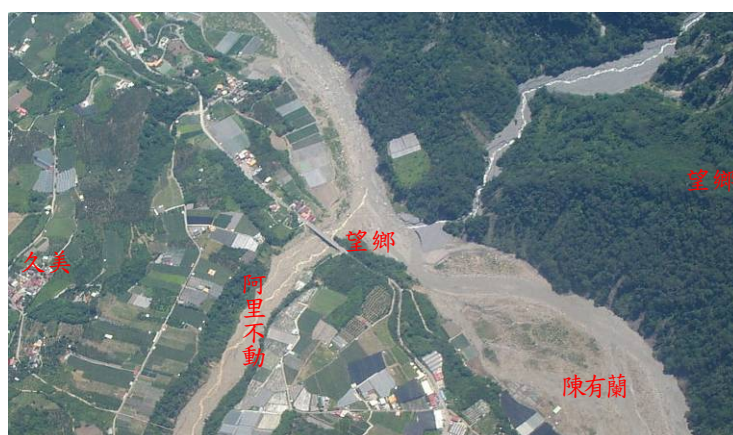
圖 1 陳有蘭溪支流阿里不動溪匯入口

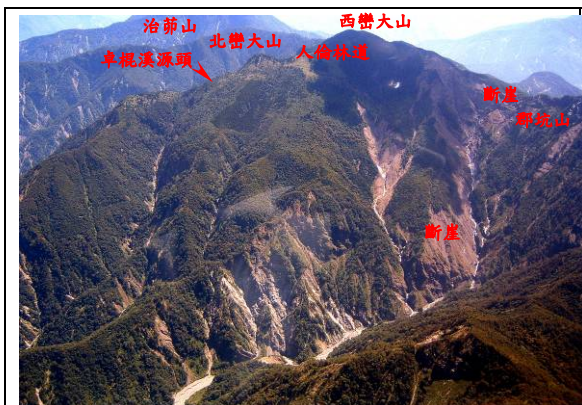
圖 2 郡坑溪最源頭的西轆大山

野溪最上游有許多變化，有些為高大山嶺的陡坡面，其溪床可能有大量的崩落淤積，提供了持續的土砂給中下游，如圖 2，陳有蘭溪支流的郡坑溪最源頭部分。有些野溪很短，如陳有蘭小支流-烏溪(如圖 3)在淺山地區，因地質關係，土石量亦豐富。因相鄰土地利用，可能發生土石流災害。

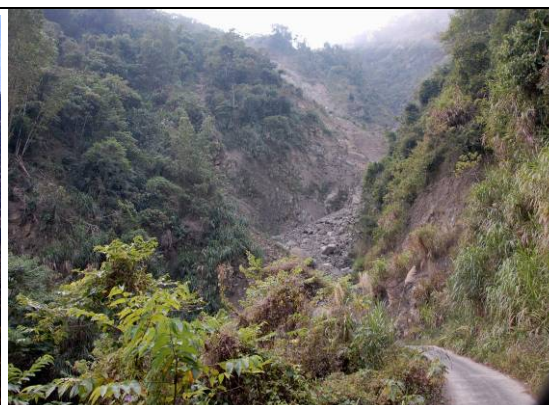
圖 3 陳有蘭溪下游的支流-烏溪源頭

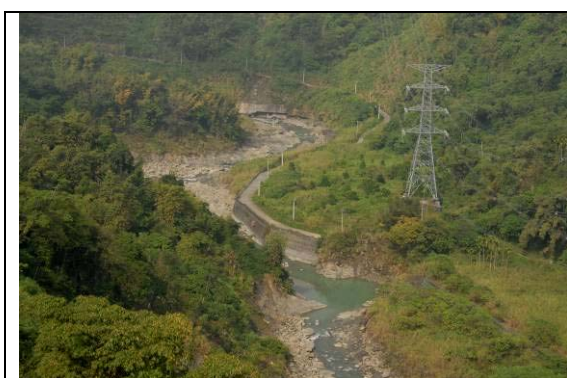
圖 4 東埔蚋溪的中游河道(河道界點下游)

野溪逐漸匯流後，河道漸形成較穩定，河床堆積面也漸寬，隨著地形蜿蜒，也開始有堆積與沖刷的發生，對河岸的土地利用產生威脅，有部分又受地層岩石露頭影響，在治理規劃上應注意，如圖 4，東埔蚋溪中游河道受露頭影響，在堆積區作堤防，容易引起不當的淘刷。

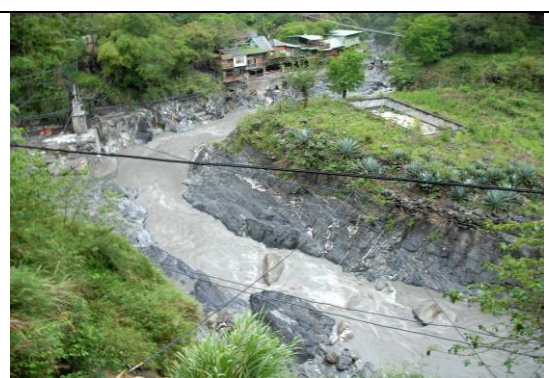
圖 5 廬山溫泉的源頭，塔羅灣溪的岩盤河道

有些上游野溪完全是岩盤的河道，河床坡度大水流急而無淤積，只有經年累月的水蝕，形成 V 型的河谷，在廬山溫泉的源頭，塔羅灣溪中游段，如圖 5 所示，更上游的大量崩塌通過此河段，沒有停留，到了下游進入溫泉區，河道變緩造成大量淤積。

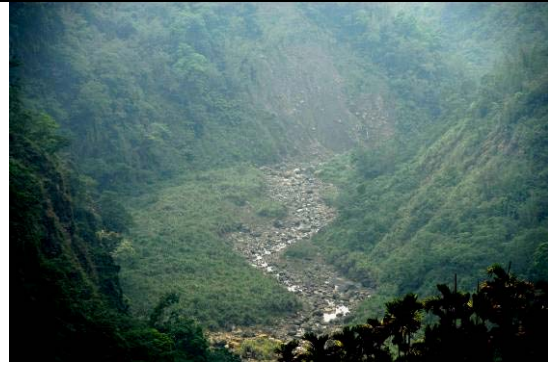
圖 6 清水溪支流的石鰻峽谷

上游野溪遭遇到地質材料變化時，常會形成淤積，地圖上常見“石門”的名稱，通常是較堅硬的岩盤，切割出溪谷後，不易往下切及擴大，往往形成跌水或瀑布的峽谷地形，如圖 6，清水溪上游支流石鰻坑的石鰻峽谷，從上游看可見大量土石堆積，其間水路已發展蜿蜒下切的河相。野溪的源頭若為堅固的岩盤，可能形成瀑布，如圖 7，發源於羅娜山的陳有蘭溪支流蒼庫溪，最源頭為瀑布地形。

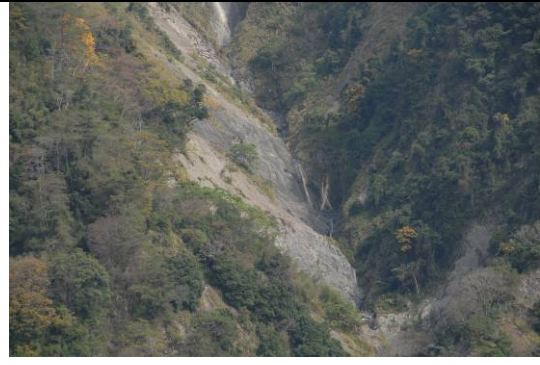
圖 7 羅娜山為蒼庫溪的源頭瀑布地形

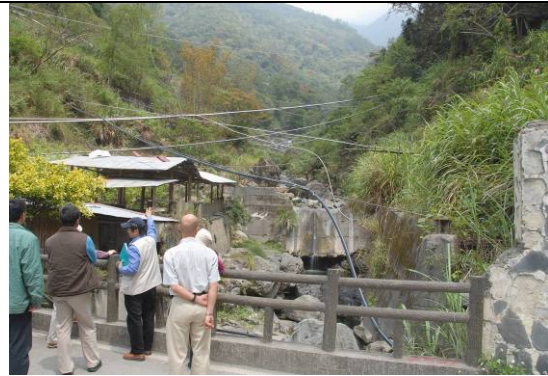
圖 8 東埔溫泉源頭的彩虹溪

野溪源頭及其中上游，若地質條件不佳，常會造成崩落、土石流等下切活動，大小不均的塊石堆積在溪床水路，對土地利用及下游會有很大的威脅，需經適度的評估，要疏通溪床流路或固床阻擋，都會有後續的效應，如圖 8，東埔地區的溫泉源頭彩虹溪，大塊石堆積佔用河道嚴重，固床工容易造成土石溢流，而圖 9 則為陳有蘭溪左岸支流米蘿坑溪上游兩岸材料風化嚴重，防砂工程實施不易，下切行為又影響開發農地邊坡安全。

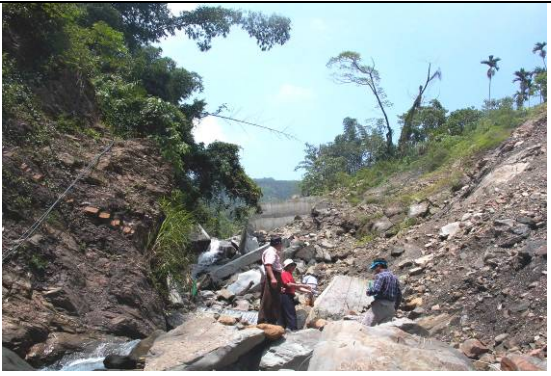
圖 9 米蘿坑溪上游土石崩落

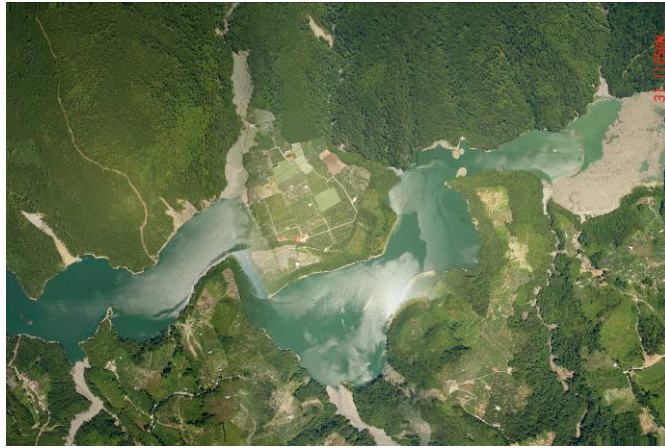
圖 10 大甲溪的佳陽沖積扇

沖積扇存在於地形條件改變，土石持續的堆積，經年累月終至成扇狀，也因此形成山區中較平坦的地形，吸收人們至此安家立業，在台灣許多沖積扇地都發展成村落，尤其原住民部落的居住與開發利用地點。圖 10 大甲溪的佳陽沖積扇的地形非常明顯完整。

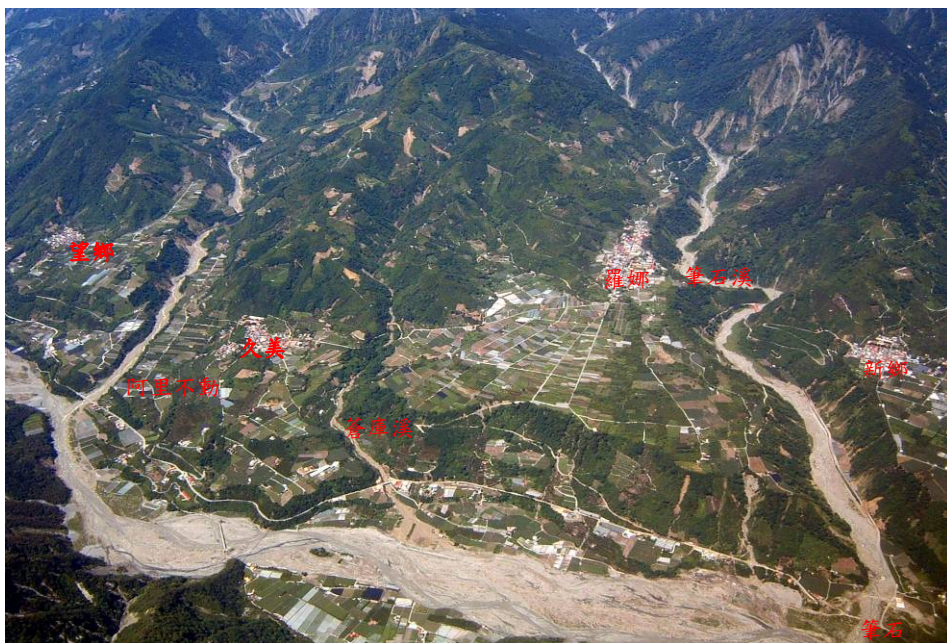
圖 11 陳有蘭溪的筆石段地形

在陳有蘭溪中游左(西)岸的筆石溪，見圖 11，範圍不大卻有著很大的沖積扇。依台灣地形一書所述，本區為台灣溪谷中切割沖積扇規模最大者，舊稱蘆竹湳(Rorona)，為本集水區內最主要原住民部落所在，有望鄉、久美、羅娜、新鄉等部落，主要溪流有最南邊的阿里不動，中間的蒼庫溪及較北的筆石溪，整體沖積扇堆積後又遭河流切割，形成了高程不同的高低位階的段丘，是極佳的居住與可開發地區，但應注意不要太靠近切割的邊緣，仍應注意避免過度開墾。

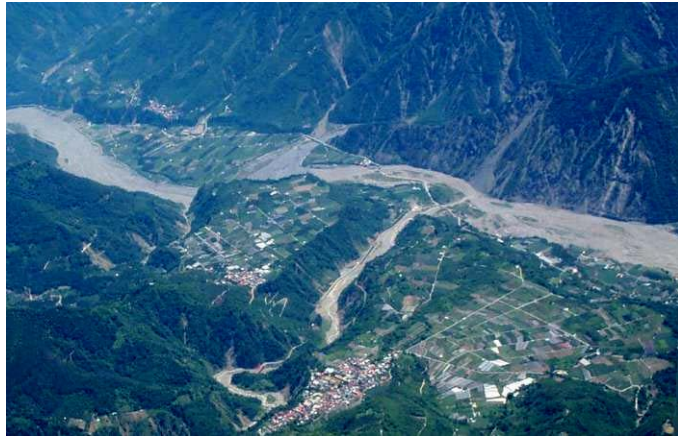
圖 12 蘆竹溝切割沖積扇

換一個角度看，圖 12，可以看出其沖積扇及切割地形與對岸的高灘地，其高程不連續，顯示不同的堆積時期。沖積扇的形成與後續變化都受所匯入主流的相互影響。

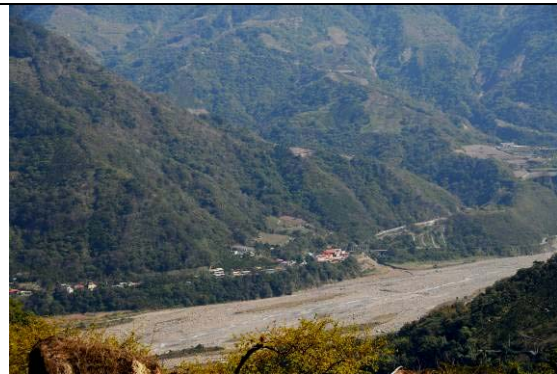
圖 13 九層坑溪沖積扇

沖積扇的堆積，隨其發展形式不同，危險程度也不同，有些地方土石平常無法搬運堆積，只有大洪水造成土石流形式的搬運與堆積，平常時河道則乾枯無水，這樣的條件下若有土地利用則應特別小心，如圖 13 所示，陳有蘭溪的一個支流-九層坑溪，沖積扇堵住匯流口，而河道轉了彎，只留小幅度河寬，排水可以，後續再有大量土石則可能再造成災害，沿著陳有蘭溪下游河段的各個支流，都有這樣的問題，包括二廊、三廊、豐丘等，治理工程的規劃應特別注意。

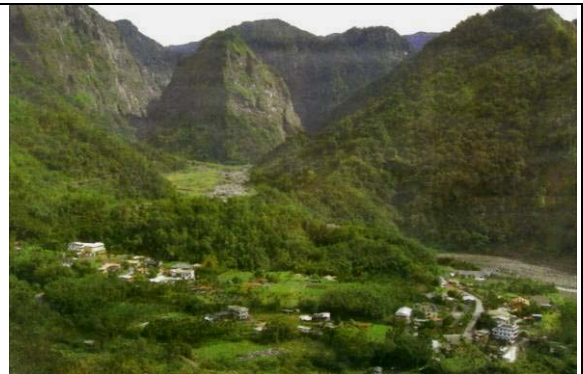
圖 14 豐山地區的三條野溪匯流的沖積扇

沖積扇若上游仍有大量土石來源，可視為現代仍持續發展淤積的沖積扇，這樣的條件下，土地利用及治理工作應特別小心，如阿里山溪上游的豐山村地區，見圖 14，三條野溪會合，淤積出了平坦的沖積扇，整個豐山村座落在扇狀地，上游後續的土石很難安全無害的通過，如何營造一個下切的河道，變成主要的課題。

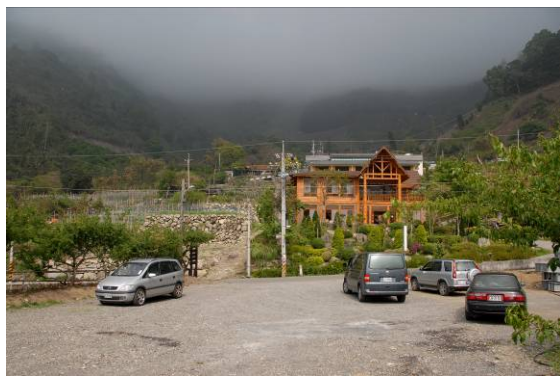
圖 15 東埔地區新開發的溫泉民宿

在東埔地區溫泉與休閒農業持續的擴張，最近開發許多農場選擇了較平坦的地區，整地開發興建民宿，座落在近期的土石流堆積區，這也是沖積扇的形式，如圖 15，潛藏著危機，如何警戒有待後續思考。

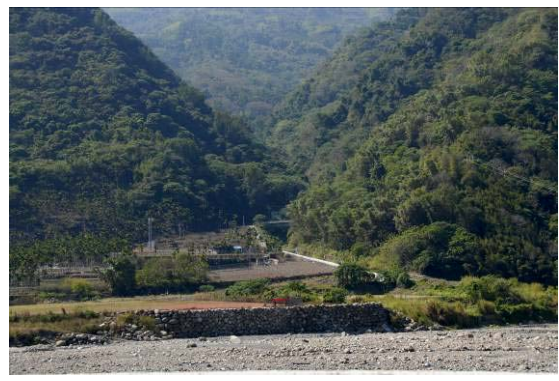
圖 16 陳有蘭溪下游左岸的不知名野溪

有些地區沖積扇堆積已發展出良好下切的河道，上游並不再存在有太多的土石來源，則沖積扇可作為良好的土地利用區，如圖 16，在陳有蘭溪下游左岸的一條野溪匯流口，很安定的土地利用及排水系統構成了很好的土地利用。治理規劃應朝這個方向進行。

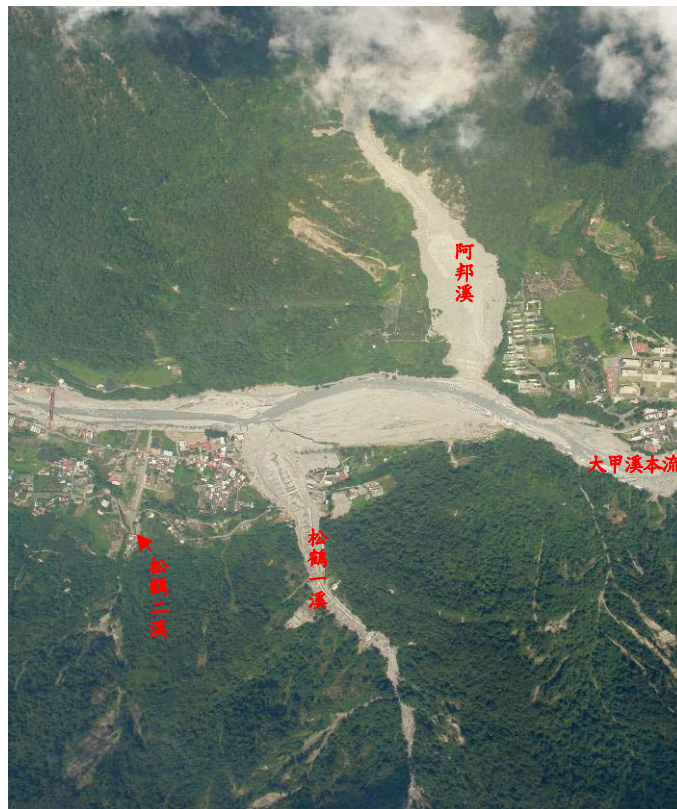
圖 17 阿邦溪與松鶴地區的空照圖

921 地震後，中部地區許多山區土石鬆動，在後續幾次颱風暴雨侵襲，大量的土石持續向下移動，沿著主要河川的各個主流提供了非常大量的土石，沿著大甲溪許多河段淤高了數十公尺，松鶴與谷關地區都遭淹沒，尤其松鶴地區，見圖 17，原為松鶴一、二溪的沖積扇，後續土石因大甲溪主流淤高，無法宣洩，於民眾居住地造成溢流，發生很大的災害，後續治理仍應考慮採誘導河床下切的方式，較能避免後續的災害。

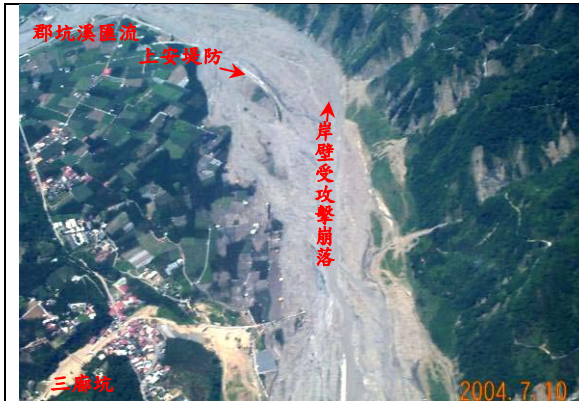
圖 18 陳有蘭溪上安堤防敏督利颱風後的淤積

以陳有蘭溪來看，主流大部分屬辮狀河道，實質會變，上游及各支流提供了大量的土石來源，辮狀河道沖刷淤積嚴重，各種治理工程尤應特別注意輸砂搬運的問題，由圖 18，上安堤防淹沒情況看來，河道被土石淤積，又水流攻擊對岸，崩落土石將河道擠壓，造成上安堤防溢堤，淹沒了許多農田，淤積的河段即顯現辮狀的河道。另外看圖 19，在曾文溪的上游段，受達邦三號橋位置整個山壁崩落，阻礙了河道形成過量的堆積，成了堰塞湖，其上游就發展出了辮狀河道，抬高了河床會造成上游兩岸的崩落，需加注意。

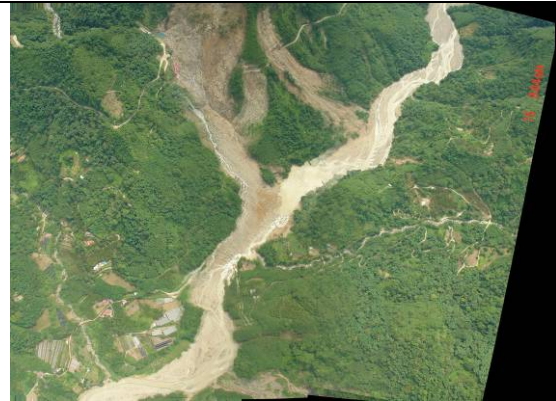
圖 19 曾文溪最上游受達邦三號橋崩塌阻礙河道

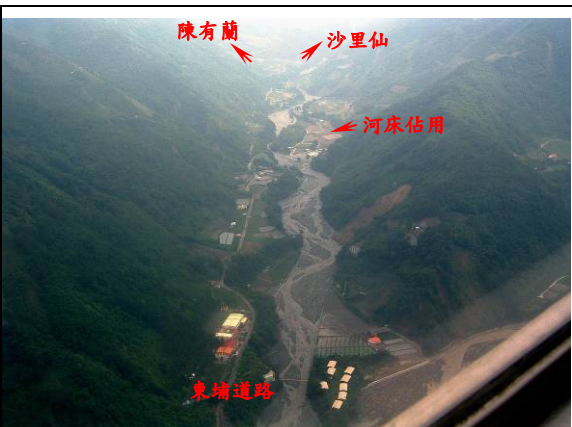
圖 21 東埔道路旁的陳有蘭溪上游段

在河道中上游地區，河道的形狀受地質與地形影響很大，在地質較堅硬的地方易形成峽谷，河道較窄，在地形較平坦之處則易形成淤積，功能如天然的沉砂池蓄積，沉砂量多且淤平，河床坡度變緩易形成辮狀的河道，如圖 20，力行產業道路下方的北港溪，平時即呈現辮狀河道的形態。當辮狀河道在稍具河床坡度或水流加大時，易發展成蜿蜒河道，主流路逐漸變大變深，蜿蜒流動對兩岸的威脅變大，在凹岸處攻擊河岸邊坡，如圖 21 所示，東埔地區的河道，凹岸邊坡崩落，而凸岸易形成堆積，常常被用來作土地利用的擴大，圖 22 中陳有蘭溪右岸的農富坪其坡趾受河道蜿蜒水流，尤其在大洪水時，威脅與破壞更大，不易作坡面與坡趾之處理，根本之道仍在誘導河床下切來解決問題。

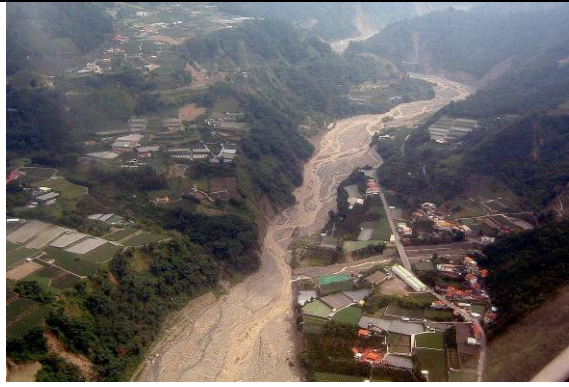
圖 22 陳有蘭溪右岸的農富坪

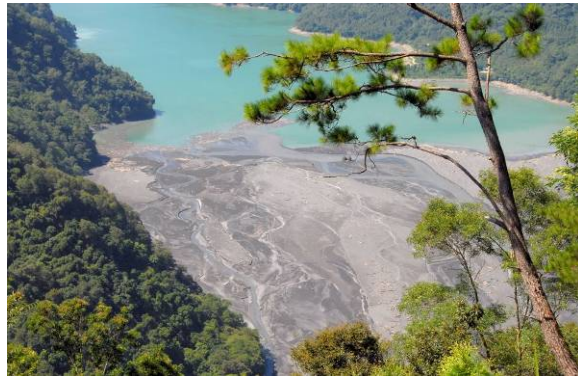
圖 23 霧社水庫淤積發展出辮狀的河道

當水庫淤砂發展到較全面時，淤砂段不再存有主流路，上游的水以漫地流的形式通過淤塞的土砂上方，亦會形成辮狀的河道，河道不再有輸砂搬運的能力，形成了一道超長的沉砂段，也一直向上游淤積發展，圖 23 為霧社水庫蓄水區入流段的現況，回淤的結果，大大的威脅上游的河道與土地的安全。

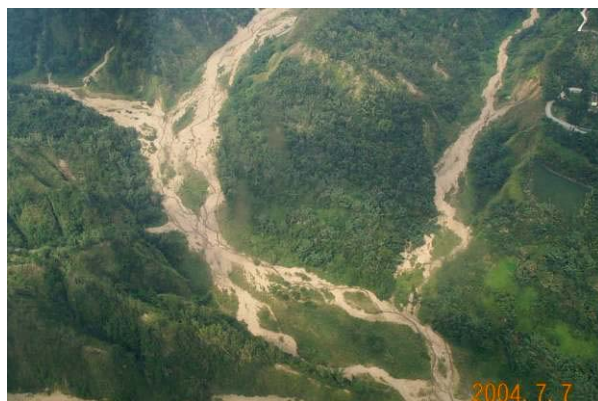
圖 24 清水溪左岸林內鄉的小黃山礫石地形

通常指沙漠及乾燥地區，平常多為無水，但偶發的大雨時有大量洪水及泥沙流動，在台灣沒有這樣的氣候條件，但在頭嵙山層礫石堆積的野溪情況很像。這樣的渠道通常下切嚴重，部分河段會溢流產生災害，由於其泥沙量高，擴大河道、築堰及其他治理工程可能會造成大量的淤積問題。相關土地利用應注意避免野溪，如圖 24 為清水溪左岸林內鄉竹山鎮一帶頭嵙山層礫石堆積的乾枯野溪，土石堆積量大，下游應隨時注意土石流威脅。

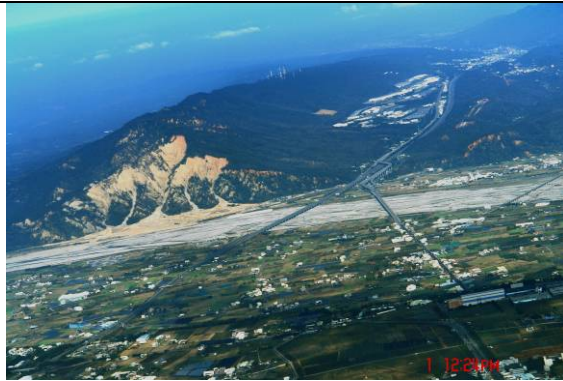
圖 25 大安溪畔的火燄山

頭嵙山礫石很著名的火燄山，也形成了很特殊的乾河的地形，從圖 25 遠眺來看，台地北面海的一邊較陡，面山東向則較緩傾，朝南因大安溪切割形成了火燄山的地形，陡坡面的溪床乾溝，下雨常伴隨大量土石崩落，土地利用應避開此地區。

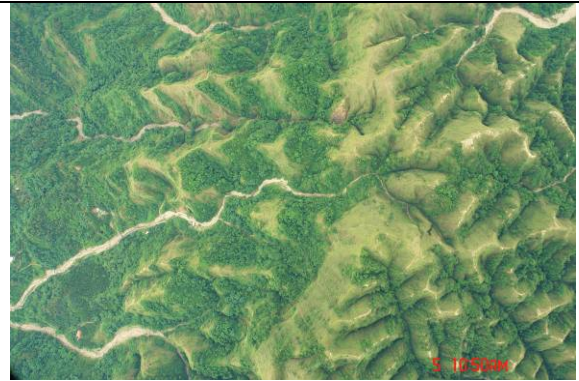
圖 26 九九峰空照可見溪谷為乾溝

受到古烏溪的上游帶來的岩塊、土壤等沉積物質，經由搬運與堆積的作用，在現今九九峰位置形成沖積扇，加上長時間堆積、擠壓，將地層內的礫石彼此膠結，逐漸地形成卵礫石岩層，這便是火炎山層地質構造，但此時仍是處於埋沒在地表之下，經過造山運動後，這些卵礫石構成的岩層得以露出地表。九九峰除了地質構造是火炎山層，還挾帶著香山砂岩與頁岩，後來長時間經歷雨水沖刷，將脆弱的頁岩沖蝕流失，成了現在看到黃山群起，諸峰挺立的火炎山景觀(如圖 26 所示)，九九峰與鄰近頭嵙山同屬頭嵙山層地質。

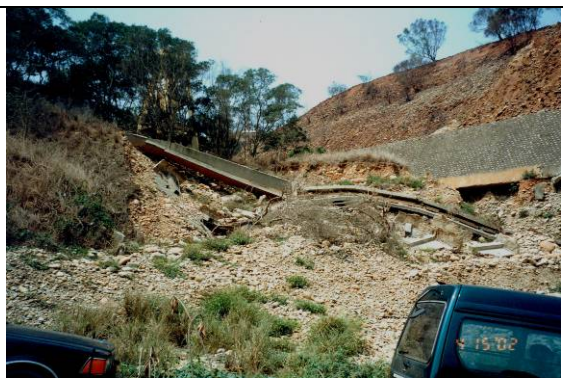
圖 27 紅土礫石台地排水的下切作用

紅土礫石台地常因地表地下排水土壤易沖蝕流失，形成蝕溝，地表排水溝很容易失敗，如圖 27，在大肚山台地的某處衛生掩埋場周圍的排水路平時無水，卻很容易造成蝕溝。

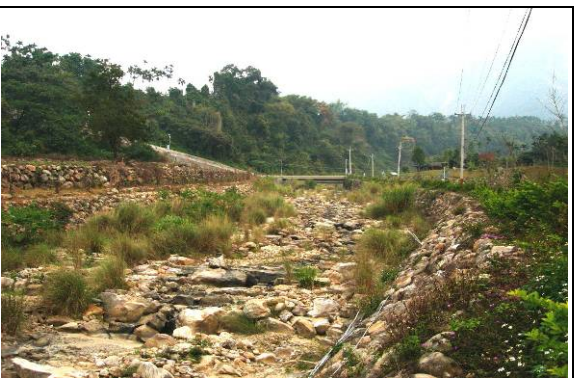
圖 28 華山野溪平時為乾溝

台灣地區某些地形地質條件下，野溪在平時皆呈現乾枯的情況，而洪水時水量變大亦造成大量土石搬運移，如圖 28 所示之華山野溪，治理工程應注意。

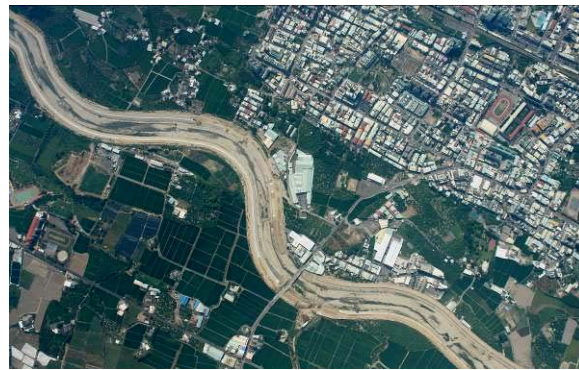
圖 29 烏溪支流-大里溪的蜿蜒河道

台灣主要河川的中下游大致皆呈蜿蜒河道，人口較密集的地區則多有治理工程，依現有蜿蜒線型兩岸做成護岸，大致良好，如圖 29，大里溪的治理，蜿蜒河道得以控制。

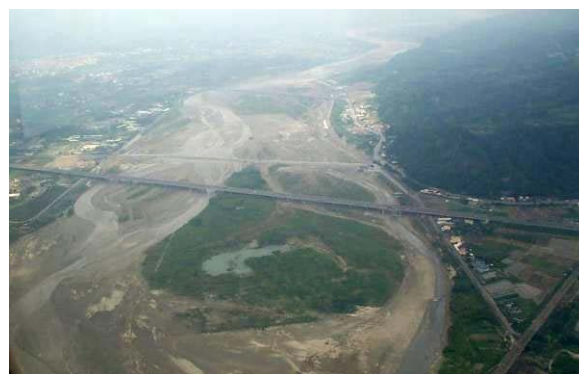
圖 30 濁水溪中游段名竹大橋

蜿蜒的河段持續穩定堆積與搬運，往往形成砂洲，久而久之，開發成可用的土地，台灣很多地名，包括溪洲、溪埧等都是蜿蜒河道淤積出低窪地，如圖 30 濁水溪中游段名竹大橋附近的低窪地，也屬易淹水地區，超過某頻率年的洪水可能會淹沒，堤防工程應考量土石搬運堆積可能阻礙規劃的河道，造成排洪斷面不足。

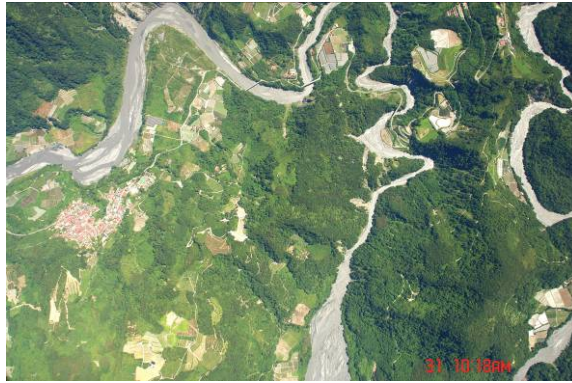
圖 31 濁水溪上游支流-萬大溪河道蜿蜒

集水區上游的流路亦會呈現蜿蜒，通常與中下游的蜿蜒形成機制不同，中下游蜿蜒為在沖積材料上水流能量平衡消散呈現流水時蜿蜒，上游的流路多因為地形與地質的限制，隨地質較弱的地方切割而形成，所以在集水區的最上游若地質材料較堅硬，則可見多方不規則的彎曲，如圖 31 所示，濁水溪上游段的萬大溪支流，流路曲折迴轉，並有下切與淤積等並存。

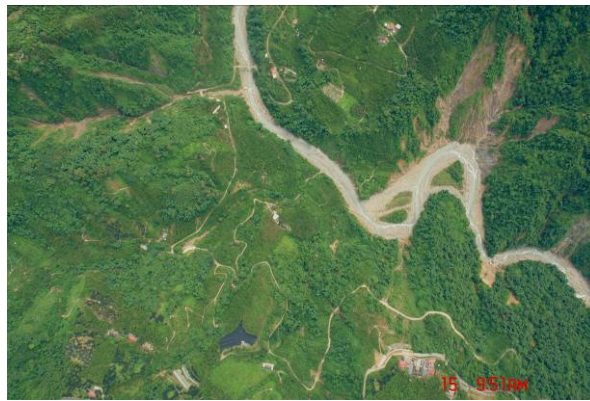
圖 32 八掌溪上游河道蜿蜒

上游河道蜿蜒在洪水時會對兩岸，尤其是凹岸造成攻擊，往往侵蝕坡趾造成崩塌，落下的土石又可能壓迫河道，造成流路改變，河道可能取直，破壞了原為凹岸有土地利用的區域，如圖 32 中所見八掌溪上游河道的變化，這在台灣地區上游集水區的野溪中是常見的災害。

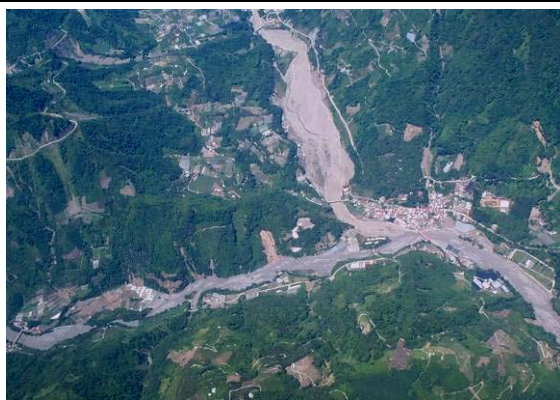
圖 33 和社溪在敏督利颱風過後河道的淤積

集水區上游蜿蜒的河道，通常是在大量土石堆積後淤高的河道內，水流向變得蜿蜒，如圖 33 中和社溪在敏督利颱風、72 水災過後，大量河道堆積的土石，讓流路變得非常寬廣，後續的平時水流會呈現蜿蜒來加速搬運土石，救災與治理工作應考慮此。圖 34 的陳有蘭溪主流與十八重溪匯流口亦同，河流蜿蜒規則明顯。

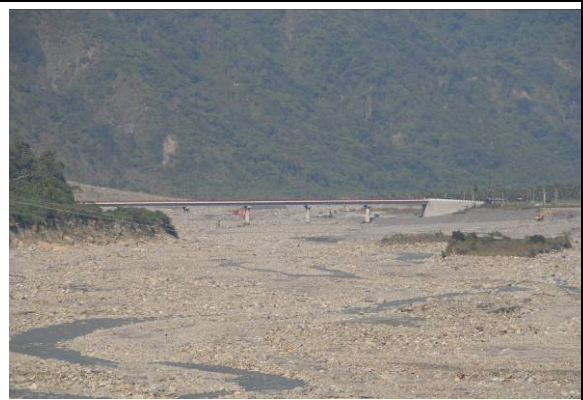
圖 34 陳有蘭溪與支流十八重溪匯流口

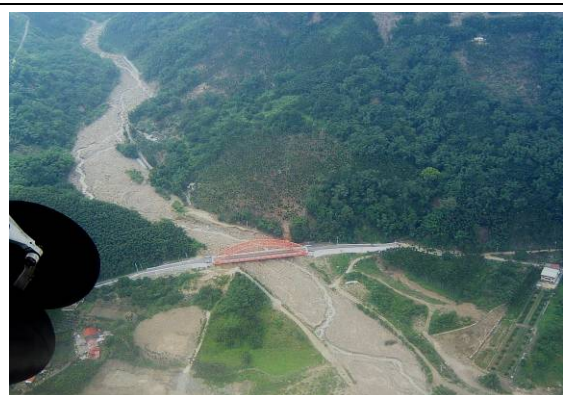
圖 35 陳有蘭溪下游左岸支流-米蘿坑野溪

河道淤高後，後續的洪水轉往兩岸攻擊，水流無法下切時會產生側蝕的現象，在蜿蜒的部分一直攻擊凹岸，可能造成邊坡崩落，又產生新的土砂量，在圖 35 的米蘿坑野溪淤積的河道蜿蜒流路很明顯。在圖 36 的石鼓盤溪則因道路緊臨淤積的河床，受到很大的威脅。

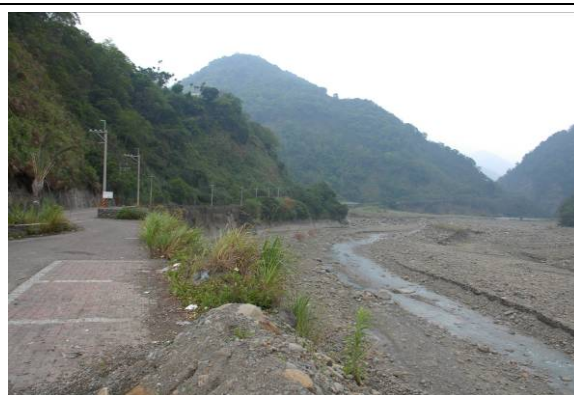
圖 36 阿里山溪支流-石鼓盤溪河道淤高

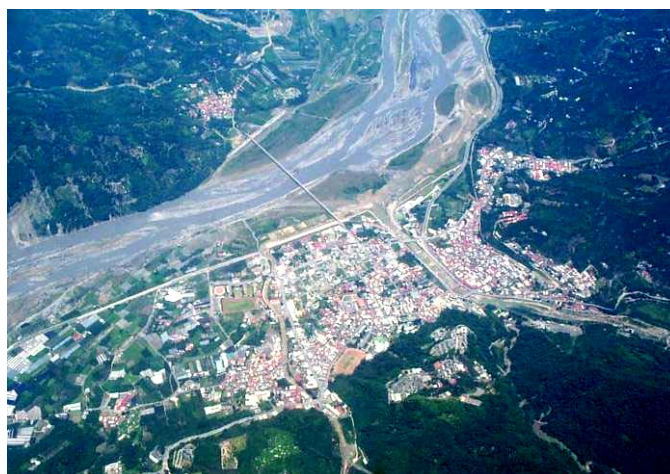
圖 37 濁水溪支流-水里溪的匯流口

溪流通過高度開發區時，應特別注意其河道治理的工作，一般而言，土地利用常選擇平坦、低窪、臨近水路的土地，常發生無法安全排水的問題，尤其在主支流匯流的地方，常需控制高程及加大河道來避免問題，圖 37 中，水里溪通過水里人口密集的地區即施以完善的河道治理，安全的匯流至濁水溪主流。

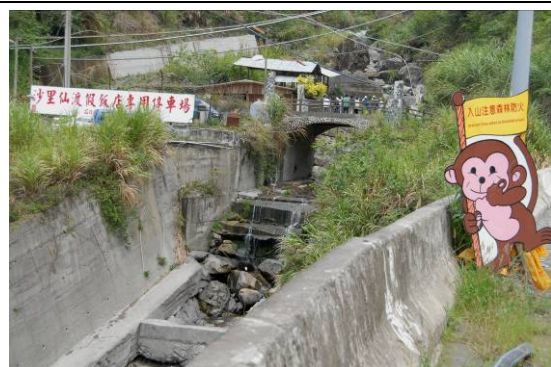
圖 38 東埔溫泉源頭的彩虹溪

上游野溪的治理，最重要的在其流路與高程的控制和土石運移的調整，台灣過去的治理工程中，常會過度壓縮水路，佔用了土石堆積、沉砂的位置，或設置護岸、興建道路等，引發很多後續的問題，如圖 38 中東埔溫泉的彩虹溪，流路內崩落土石散布，硬是以護岸方式修築道路，留下後續可能發生災害的點

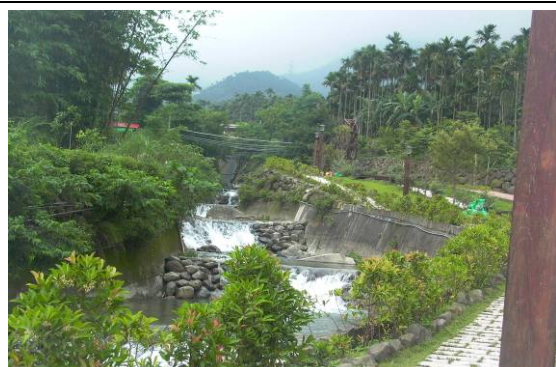
圖 39 華山野溪的河道治理

位。有些野溪土石堆積區，經年開發為農業用地，甚或住宅區，這有如沖積扇狀地一樣，對其河道治理應特別注意，在有高度土地利用區域的上游，應有完全控制土砂運移之機制，在通過土地利用區的溪床則應控制其高程，不允許下切造成兩側的不穩定，也不可發生淤積造成淹水泛濫。如圖 39 所示，華山野溪的治理。

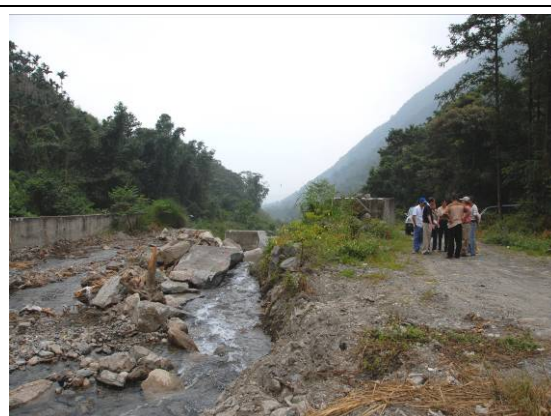
圖 40 水里溪上游的東光野溪

治理過的河道仍需檢討其河道變遷，在上游野溪中，土石搬運與河床高程是最重要需掌握的部分，過度的淤積造成容易溢流，兩側土地流失，過度下切易造成兩岸崩落，後續災害不斷，如圖 40 中所示，水里溪上游的東光野溪，因過去的治理工程抬高了河床，淤積滿了後，兩岸即發生災害。各種治理的構造物，尤其應考慮其淤砂坡度與土石量，如圖 41 在玉崙溪上的野溪治理工程，設置的梳子式防砂壩，經過數年沒有土砂淤積，按其高程可能造成很多農地的淹沒，在調查規劃時應詳加考慮。

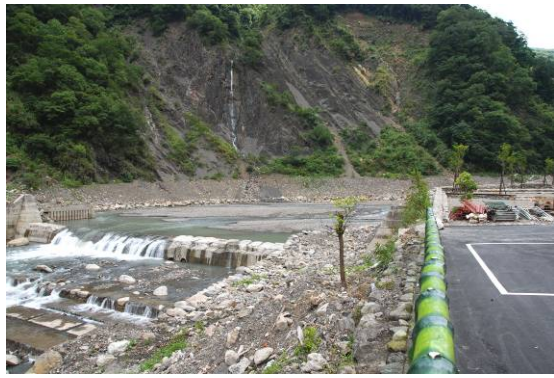
圖 42 苗栗汶水溪的河道治理工程

有些治理過的河道，野溪可能仍存在大量堆積不安定的土石，然後仍可能再有土石流的發生。在檢討集水區上游的河道安定時應特別的注意，尤其在特別大量開發土地利用時，常會把土石堆積區開發作為可利用的土地，長期具有危險性，如圖 42 為苗栗汶水溪上游，河道治理部分河岸開發為停車場，在圖 43，更上游靠近泰安溫泉區河床內設置連絡道路，均要小心。

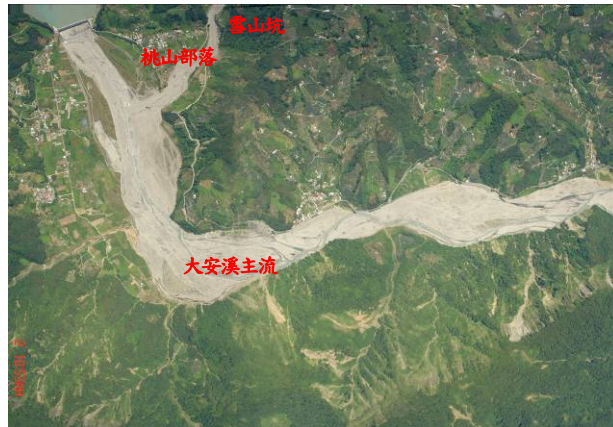
圖 45 大安溪上游的士林埧

在台灣地區水資源的利用程度相當高，水庫、水力發電、離槽水庫等幾乎可開發的水資源均已開發，對河道的演變會造成長遠的影響，應詳加檢討與深入追蹤，以大安溪上游的士林壩或稱攔河壩來看，由圖 45 中可見其下游河道淤積嚴重，水被攔截後，減低了沖蝕泥砂搬運的力量，其下游遭遇支流有大量土石來源則易衍生問題，緊臨壩址下游有雪山坑野溪，在 921 地震後有大量土石堆積，支流因主流淤積，泥砂無法往下帶，一路回淤了十數公尺，威脅到了住在雪山坑高灘地的桃山部落。

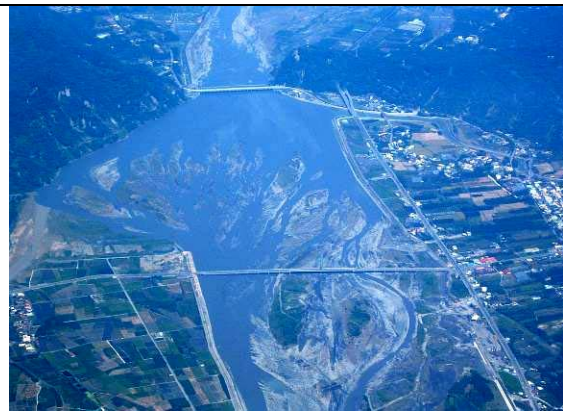
圖 46 集集攔河堰造成的淤砂

濁水溪的中游地區為了有效利用水資源，統籌下游灌溉用水取水口，設置了集集攔河堰，阻斷了濁水溪的河道，為了調節水資源運用，卻也阻斷了泥沙的運移，從圖 46 可以看到在攔河堰上游大量的土砂淤積，只留出深槽能有搬運能力，土砂回淤情況讓上游兩岸的保護不易，而從圖 47 及圖 48 可以看到上游土砂被淤積沉澱後，下游河道不斷的刷深造成濁水溪下游各橋樑呈現基礎裸露及河岸流失現象嚴重。

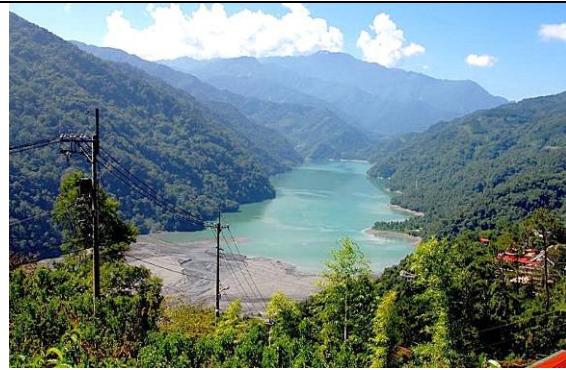
圖 49 霧社水庫的回淤情況嚴重

在受水利設施影響河道最顯著的，可以用霧社水庫對濁水溪最上游河段來看，霧社水庫在興建完成後，不斷的淤積作用造成上游河道的回淤，目前的情況可見圖 49，回淤確實嚴重，但從泥沙觀點來看，回淤造成了堵塞，後續泥

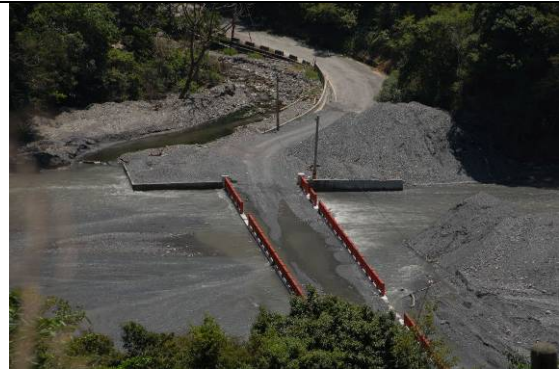
圖 50 霧社水庫上游塔羅灣溪的德魯灣橋

沙反而不容易進入水庫蓄水範圍。回淤的情況逐漸的擴大其影響範圍，如圖 50 所示為水庫上游約 3 公里處的德魯灣橋近年來不斷發生溢流橋面，對地區造成很大的影響，雖然經過不斷的疏濬，上游持續來的泥沙在近年來更擴大回淤的範圍，已影響到了塔羅灣溪更上游的廬山溫泉區，河道每逢大雨大量的泥沙堵塞河道，十分危險，嚴重影響溫泉區的發展與維持，如圖 51 及圖 52 中所示。

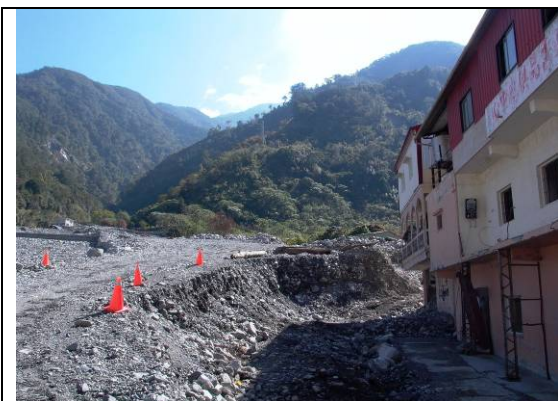
圖 53 松鶴部落的土石流災害

在大甲溪的情況也很嚴重，自德基一路下來許多的水力設施也切斷了大甲溪正常的河相演變，自谷關以下，天輪、新天輪等發電廠的攔河堰取水口，阻斷了輸砂運行，沿線的支流，在 921 地震後大量的土砂無法搬運，將大甲溪河道淤高數十公尺，連帶的使各支流土砂無法匯入，在松鶴即造成土砂堵塞溢流淹沒部落的嚴重災害，如圖 53 中可見土石流淤積的情況。

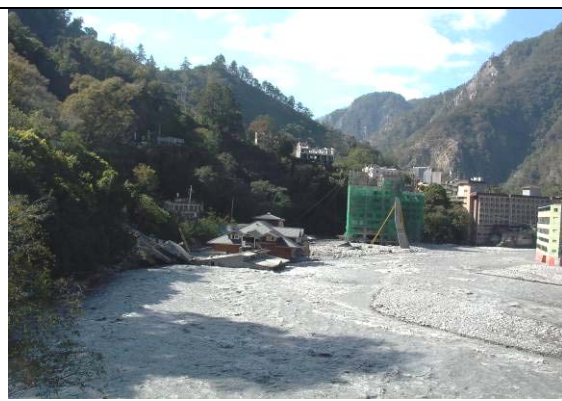
圖 54 谷關地區淤砂嚴重

同樣的大甲溪的回淤也一路淹沒了谷關溫泉區，原有之吊橋為泥砂埋沒，較低處的民間設施也慘遭滅頂，如圖 54 中所示，河道淤高亦造成水流的阻礙，產生側面侵蝕造成如圖 55 所示邊坡的崩壞，圖中台 8 線往上谷關的明隧道路基流失造成交通的中斷。

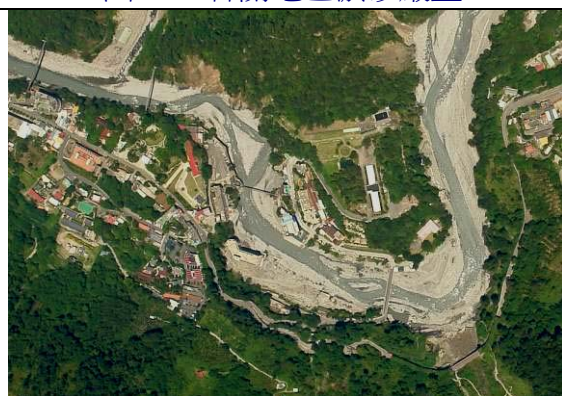
圖 56 谷關地區大甲溪淤積的空照

從空中照片可以看到相關位置，如圖 56，自馬鞍埧的回淤，大甲溪一路淤高了數十公尺，影響上游地區，雖然大水過後深槽線仍存在，但洪水最大時泥砂一路影響沿線的安定，兩岸的邊坡還有支流匯入的影響。

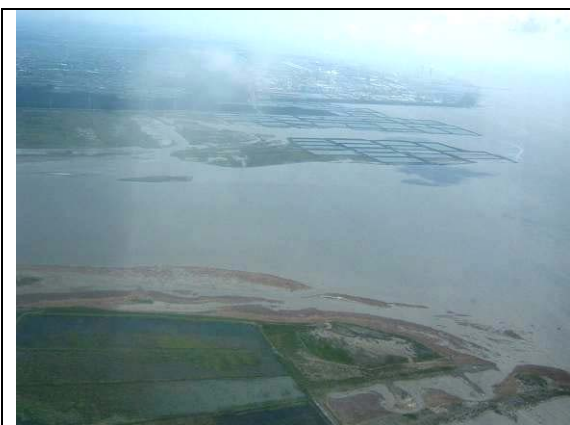
圖 57 濁水溪的入海口

三角洲與沖積扇類似，但生成於河道流入靜止水體，而其泥沙產生沉積，在自然狀況下，多形成一系列的分支，其河床面逐漸上升，而三角洲亦向水面逐漸擴大，在其間所設置的洪水控制的堤防可能需要隨時間增加其高度，尤其在人工整流成單一河道時，而在其流入前的上游可能發生溢流洪泛，應特別注意。這是水患治理計畫，下游易淹水常需面對的部分，與上游集水區較無關係。圖 57 為濁水溪的入海口，有很多養殖利用。圖 58 為美國紐奧良市，位於北美洲最大的長河，密西西比河的出海口，原為濕地三角洲，開發為城市後，利用堤防工程擋水，在 2006 年的卡翠娜風災，大量堤防損毀，整個低窪地區淹水數十天，搶救工作非常困難。

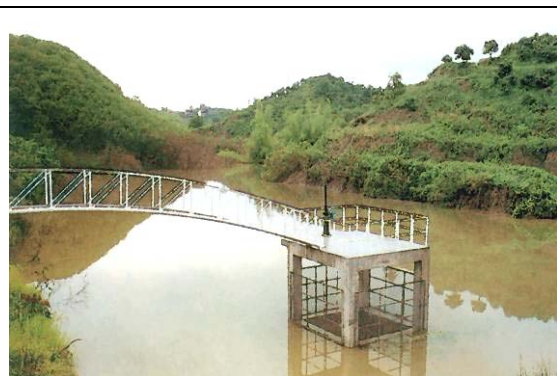
圖 59 農塘工程截斷河道自然排水

失能河也可能發生在廢棄的河道，興建堤防或水庫的情形，通常失能河可重新定線整流，不易發生過大的穩定性問題，但仍應經過評估。野溪興建農塘，不論在槽或離槽，均會造成下游河道失能，如圖 59 所示。在水庫蓄水區的下流也會因水庫調節，造成下游河道淤積，如圖 60，武界水庫取水下游河道淤積寬闊。
