# 整合可見光影像與熱影像重建三維熱紋理模型於 橋梁檢測之研究

### **Research on Integrating Visible Image and Thermal Image to Reconstruct 3D Thermal Texture Model for Bridge Inspection**

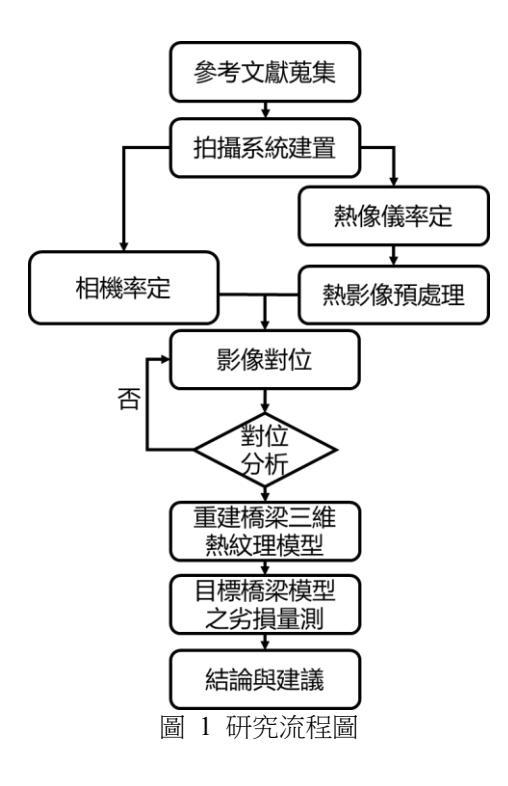
研究透過無人飛行載具搭載相機系統執行時 效性高之大範圍橋梁立面拍攝,並設計一套高精度 之熱紋理三維模型流程。流程中,設計位置及姿態 固定並可同步拍攝之相機系統。次之,進行相機之 校準處理及影像對位處理。最後,拍攝目標橋梁並 量測劣損位置,分析三維模型之幾何量測精度,以 及三維熱紋理模型對橋梁劣損辨識之效益,流程如 圖1所示。

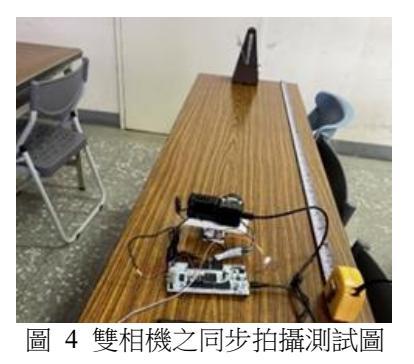
圖 2 雙相機系統圖

研究中使用解析度為 640 × 512 (pixels) 之 FLIR Vue Pro 紅外線熱像儀,其熱靈敏度約為 0.05℃;可見光相機使用解析度為 4800 × 3200 (pixels) 之SONY RX0數位相機。影像拍攝系統中, 藉由 3D 列印之雲台固定相機系統之外方位參數 (圖 2),並使用單晶片 (single-chip microcomputer) 整合相機、紅外線熱像儀、以及飛行控制器之訊號 於電路晶片之微型計算器,透過實驗設計分別給予 訊號以達到同步拍攝,最終透過 DJI Mavic 2 Pro 無 人機作為相機系統之拍攝雲台 (圖 3)。  
 Sory RX0 敗位相機

3D列印架座
 FLR Vue pro R 紅外線熱像儀

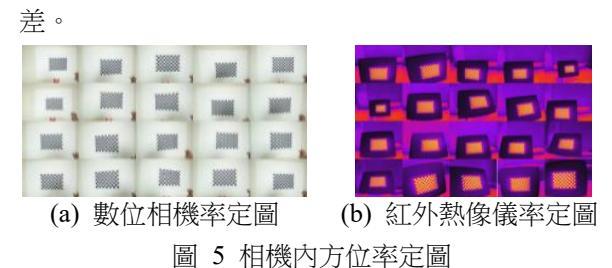
對於數位相機以及紅外線熱像儀之影像,透過 非量測型相機之率定方式進行內方位參數率定(鄒 芳瑜,2010),於室外設置長 26 cm、寬 18 cm 之率 定標並透過太陽穩定熱源凸顯邊長為 2 cm 之 96 個 黑白格控制點(高鵬雅,2020)(圖 5),最終透過 matlab calibration進行相機率定,獲得相機之內方 位參數(表 1),將其用於校正影像之透鏡畸變偏

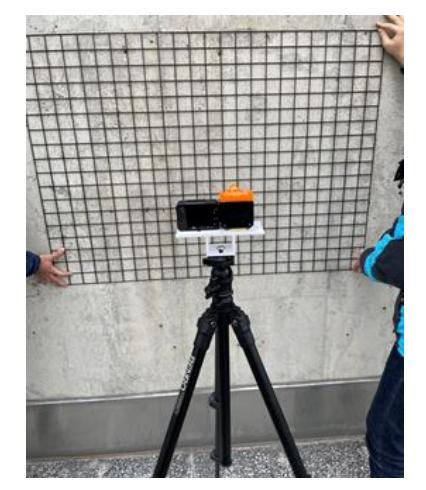
圖 7 外方位率定示意圖

本研究中透過相機系統之外方位參數進行影像之坐標校正,以利於後續影像對位之使用。實驗設計中,為凸顯紅外線熱像儀對於目標量測之溫度差異,研究設計長為120 cm、寬為90 cm 之方格鐵網作為率定標,並於實驗前分別校準方格鐵網之直角及間距,確認控制點是否正交且間距一致(圖6),將影像拍攝距離設置為0.8 m使相機之像平面佈滿控制點以提升率定之精度(圖7),最後透過 matlab程式撰寫空間後方交會之方程式,求得相機之相對方位參數(表 2)。

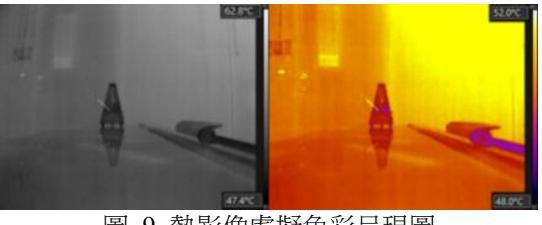
圖 9 熱影像虛擬色彩呈現圖

研究中之標準化公式及虛擬色彩公式皆以 python 語言撰寫,並於 FLIR tools 軟體判識目標輻 射範圍後設置一範圍之溫度區間,將溫度區間統整 於 0 至 255 之灰度區間,最終將標準化之數據以虛 擬色彩進行顏色呈現(圖 9)。

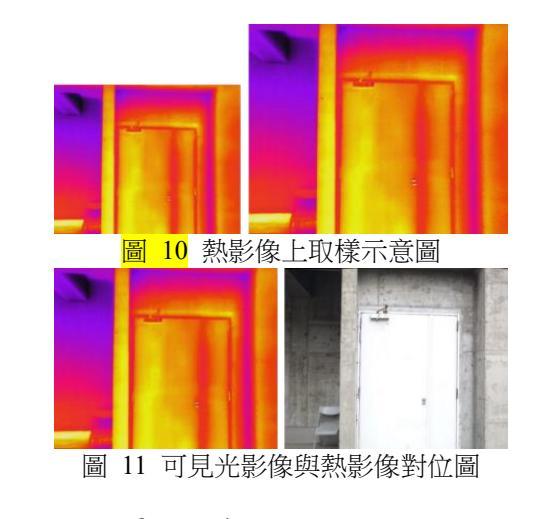
然而可見光影像與熱影像間解析度差異導致 無法對位,其中前者之感光元件像素大小為 2.75 µm;後者之感光元件像素大小為17.00 µm。 研究透過 OpenCV 基於 4×4 像素鄰域之三次插值法 方法 – cv.INTER\_CUBIC 對熱影像以像素之倍率 關係進行上取樣 (圖 10),使兩相機拍攝之影像具有 相同像距,最終透過裁切去除影像中未交集之像幅 邊緣,以達成相同像幅大小之影像對位,如圖 11 所示。

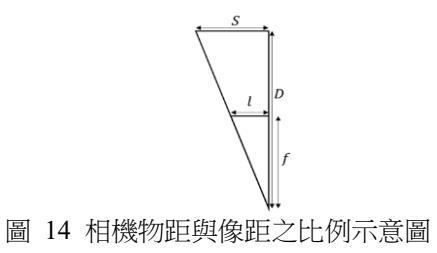
為瞭解拍攝距離與初始距離不同時對影像對 位偏差之影響,本研究嘗試以三段距離進行實驗, 並使用公式(11)之關係式 (圖 14),計算出實際拍攝 距離分別為  $D_1 = 1458(mm) \cdot D_2 = 1949(mm) \cdot$  $D_3 = 2466(mm) \circ 於後續中分以 <math>D_1 \oslash D_3$  設為初始 距離,分析拍攝距離與初始距離增加或減少,所造 成的對位偏差量。

$\frac{f}{p} = \frac{l}{s}....(11)$

式中, *f* 為相機之焦距 (*pixels*); *S* 為目標影像拍 攝之物距 (*mm*); *l* 為目標影像拍攝後成像之像距 (*pixels*); *D* 為影像拍攝時之距離 (*mm*)。

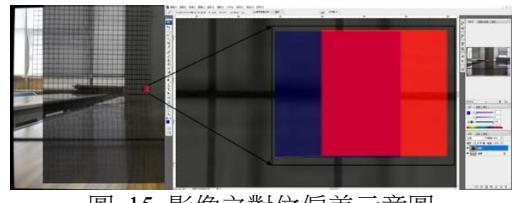
圖 15 影像之對位偏差示意圖 表 3 拍攝距離與對位偏移關係表

為了明確比較對位偏差量,分別於可見光與熱 影像中相同特徵位置繪製藍色及紅色方框 (圖 15), 結果中 (表 3),對位偏差會隨著拍攝距離增加而變 大,當距離偏差0.5 m時,位置最大偏差量為18 mm; 當距離偏差至1.0 m時,位置最大偏移量為38 mm, 因此於實際橋梁拍攝時,攝距與初始距離維持一致, 可減少對位偏差之影響。

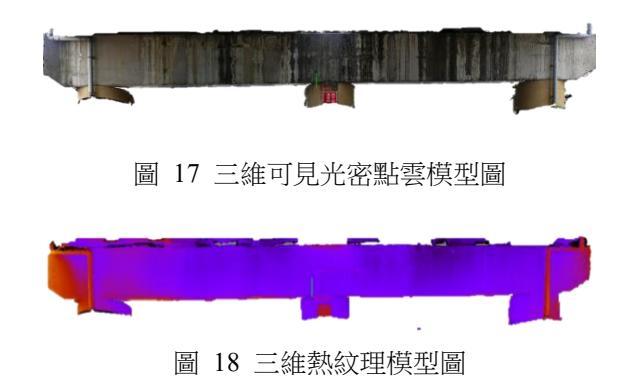
本研究在上述最後步驟中,將建模中使用之可 見光影像數據集,替換為精準對位後之熱影像數據 集,並重新進行三維的熱紋理映射,即可得到高幾 何精度的橋梁三維熱紋理模型 (如圖 18)。其使用之 紋理映射模式有兩種,一為平均色彩權重法,使用 單張影像中所有像素的加權平均值進行映射計算; 二為馬賽克法,是將影像劃分為多個獨立頻率域, 並將影像高頻域之分量沿著接縫線混合,愈遠離接 縫線之低頻域紋理混合程度越少 (Agisoft LLC, 2019)。

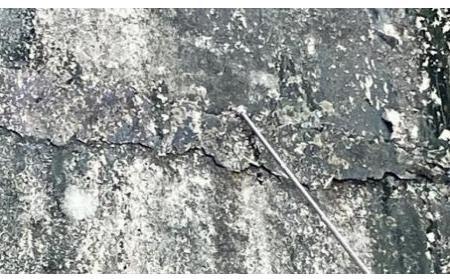
圖 19 以打音診斷法判識劣損區域圖

研究中之混凝土橋牆面背景有許多污漬雜訊, 以目視辨識劣化區域較為困難,因此藉由打音診斷 法驗證內部之劣損範圍(圖19),並使用全測站量測 坐標(圖20),本研究中將其視為量測真值。重建三 維熱紋理模型後,將橋面量測之控制點作為三維模 型之比例尺(圖20),使模型與實際空間之比例關係 一致。後續於三維熱紋理模型中判識劣損特徵位置 並以手動方式標註位置,分析相較於實際量測之空 間位置、距離以及面積,探討三維熱紋理模型於混 凝土橋梁劣損檢測之效益。

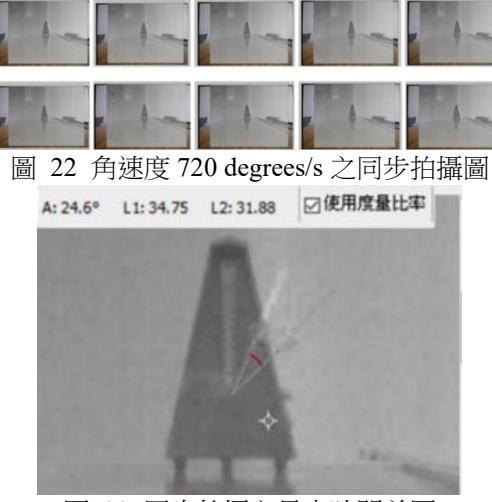
圖 23 同步拍攝之最大時間差圖

研究中設置拍攝之動態目標角速度為 720 degree/s 之節拍器 (圖 22),再透過影像對位步驟測 試同步拍攝影像之穩定性。測試結果中,拍攝 10 張角速度為 720 degrees/s 之對位成功率為 70%,其 中未成功對位之最大誤差約為24.6°(圖 23),相當於 0.03 秒差。測試中在快速的動態拍攝時,可滿足本 實驗中無人飛行載具以低速且懸停姿態模式拍攝 影像之需求。於實驗拍攝中亦發現紅外線熱像儀有 毫秒之不穩定拍攝誤差,而數位相機快門拍攝穩定 性相對較高出許多。

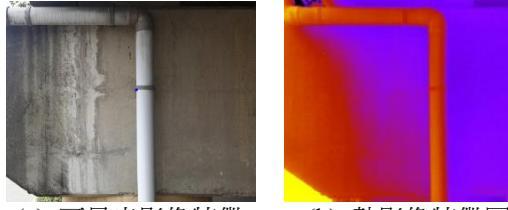
可見光與熱影像之明顯特徵點標記後,藉由標 記點進行初步對位之基準,其中藍色標記為可見光 特徵位置 (圖 24(a)),紅色標記為熱影像特徵位置 (圖 24(b))。研究拍攝目標橋梁之重點劣損處,因此 於雙影像中提取相同劣損之特徵位置進行標記動 作,並分析Δx及Δy之偏差量後加以改正,如圖 25 及圖 26 所示。

(a) 可見光影像特徵(b) 熱影像特徵圖圖 24 對位之基準影像圖

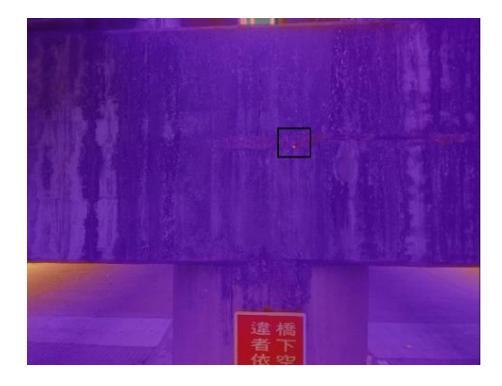
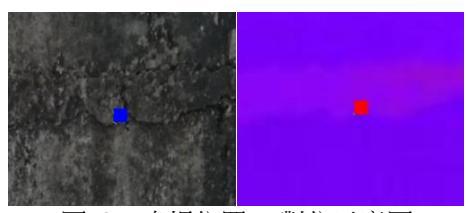
圖 25 劣損位置 A 對位示意圖

影像對位分析中,劣損位置 A 之影像對位差  $\Delta x = 4 (pixels); \Delta y = 2 (pixels); 劣損位置 B 之$  $影 像 對 位 差 <math>\Delta x = -26 (pixels); \Delta y = \cong$ -4 (pixels)。於室內測試結果分析中,當拍攝距離增加或減少在 0.5 m 時,對位最大之偏移量約為 31<math>(pixels)。室外飛行拍攝之結果之對位偏移量中,劣損處最大偏移量為 26 (pixels),結果可大略推測出飛行之距離落在初始拍攝位置(2 m)之前後 0.5 m內。

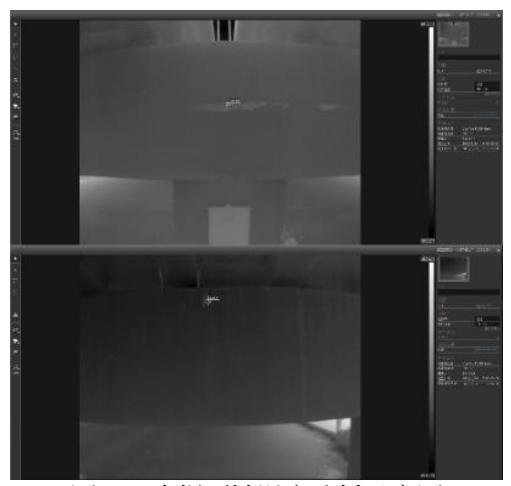
圖 27 劣損區域溫度分析示意圖

拍攝之熱影像以 FLIR tools 軟體開啟,並使用 溫度量測工具,將明顯溫差之區域視為劣損區域, 並分析其輻射強度範圍,如圖 27 所示,並設置影 像標準化之輻射強度範圍加以突顯劣損處之輪 廓。

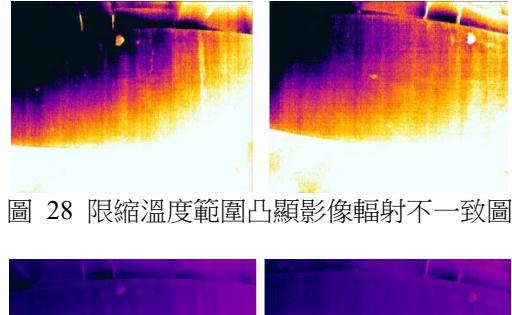
圖 29 輻射範圍於 8150 至 8460 虛擬色彩圖

研究中先分析劣損處之平均輻射強度為8305, 將其設置為中間值,並逐漸增加輻射區間,當輻射 範圍介於±155時,顯示之影像能有效凸顯出劣損位 置並減少影像間輻射不一致之影響,最終之影像輻 射強度範圍設置於8150與8460間(圖29)。

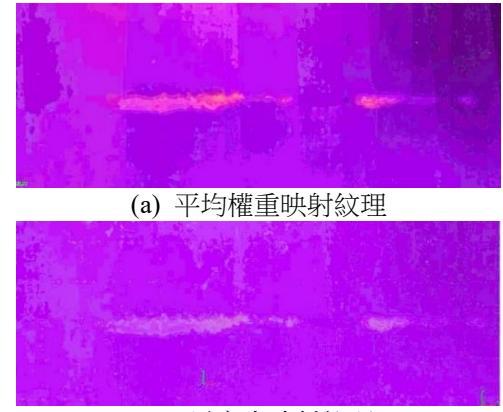
由於相機系統拍攝之距離及傾角隨著無人機 飛行而有些許變動,紅外熱像儀對於相同目標物偵 測之輻射值也隨之改變,影像間輻射不一致使三維 模型之紋理產生接縫。 在平均色彩權重之紋理映射方法中,可以明顯 看出紋理接縫,如圖 30(a) 及圖 31(a);由於影像中 高頻率域通常是影像中之雜訊或示訊號變化劇烈 處,而低頻率域則是變化頻繁之影像輪廓或是背景, 在馬賽克紋理映射方式中,其混合影像間高頻率域 之不一致性接縫,並保留低頻率域之影像輪廓紋理。 熱紋理映射結果中,可以發現影像間之接縫被混合, 亦保留劣損區域之邊緣特徵,有利於劣損區域量測, 如圖 30(b) 及圖 31(b) 所示。

(b) 馬賽克映射紋理 圖 30 劣損 A 處色彩平均權重熱紋理映射圖

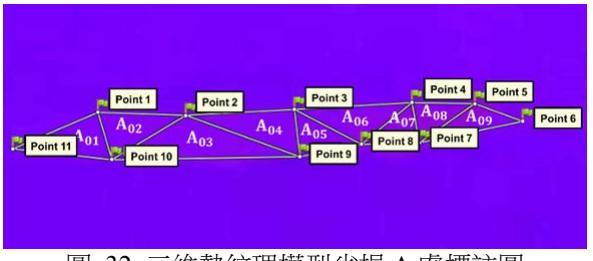
圖 32 三維熱紋理模型劣損 A 處標註圖

重建三維熱紋理模型後,續以全測站量測模型 真實比例,將三維模型轉換至真實大小,因此,於 模型上量測之範圍即為真實之大小。最後於三維重 建之熱紋理模型中以輔助人員於模型中識別整體 橋梁之劣損範圍,進行坐標之標註(表4),再與全 測站量測之坐標進行比較兩者間之位置、邊長與面 積差異,如圖32及圖33所示。

線段距離分析結果中,透過距離公式 (12)量 測點與點間距離,當中 $\overline{D_{01}D_{02}}$ 即為點位 01 及 02 連線之距離。在 26 個線段中之測量距離標準差為 ±3.06 mm ,當中僅一線段  $\overline{D_{08}D_{09}}$ 之量測誤差為 6.3 mm 落在兩倍標準差之外,量測 結果顯示模型空間幾何精度有達到公厘級別,結果 如表 5 所示。
