# 應用深度學習技術輔助橋梁裂縫辨識

# Application of Deep Learning Technology to Assist Bridge Crack Identification

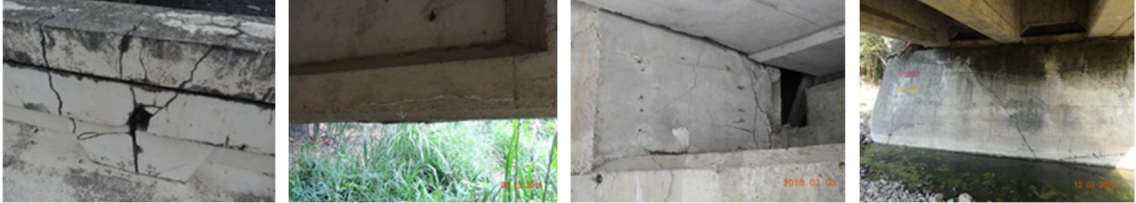
| | | | |
|---|---|---|---|
| 混凝土橋護欄、主構件、防落設施、橋台裂縫 (由左至右) 示意圖 | | | |

| | | | |
|---|---|---|---|
| 項次 | 構件 | 裂化樣態 | 主要可能成因 |
| 1 | 伸縮縫 | 無收縮水泥裂縫、破碎 | 橋體熱漲冷縮；車輛反覆加載 |
| 2 | 橋護欄 | 混凝土裂縫 | 溫度效應；外力衝擊；腐蝕環境 |
| 3 | 主構件 (大梁) | 裂縫 | 腐蝕環境；強度不足 |
| 4 | 支承 | 橡膠墊裂化、裂縫 | 環境因素引致材料老化及劣化 |
| 5 | 防落設施 | 混凝土裂縫、破損 | 外力擠壓；受潮；腐蝕環境此鋼筋鏽蝕膨脹所致 |
| 6 | 橋台 | 混凝土裂開 | 上部結構伸縮功能障礙；地震；不均勻沉陷 |

橋梁有裂縫產生，如表 2 所示，對於混凝土結構而言其裂縫成因許多但對於嚴重性而言，輕則影響外觀，重則干擾結構強度降低其耐久性 (蔡季恒，2020)。以下將歸納橋梁結構會產生裂縫的樣態及其主要可能成因，如表 2 整理自財團法人中華顧問工程司 (2017)。

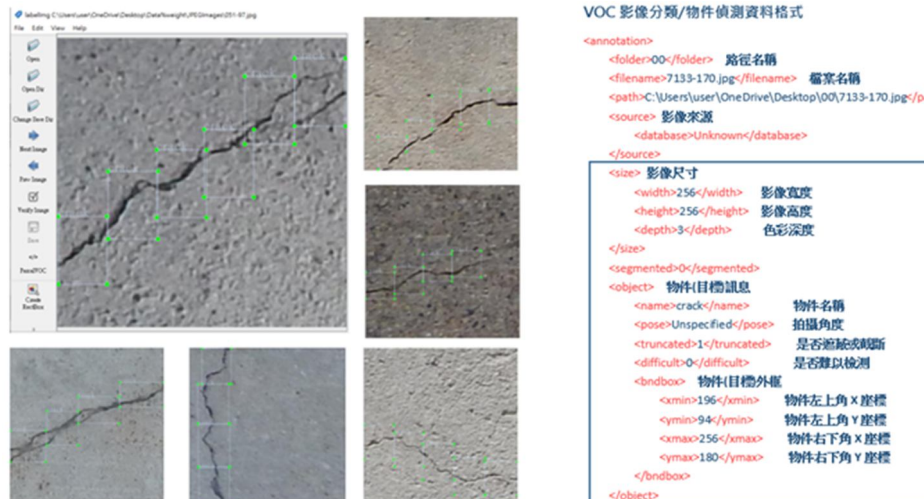
圖 3 (左) LabelIMG 影像標註圖；(右) VOC 格式標註檔案格式圖

本研究共使用 4250 張  $256 \times 256$  (96dpi) 影像並將資料劃分為訓練集 (training)、驗證集 (validation) 和測試集 (test) 其比例為 8:1:1，其中訓練集及驗證集部分影像使用 SDNET 資料集影像；測試集則使用自行拍攝影像作為影像測試，後續使用開源標註軟體 LabelIMG 進行裂縫邊界框標註，產出 VOC 格式標註檔案後儲存成 XML 標註檔，並與相對應的影像放置於同一資料夾如進行後續的模型訓練 (如圖 3)。
